## ANLEDNING TILL UNDERSÖKNINGEN

Brand i elektrisk värmepanna, söndagen den xx-xx-xx.

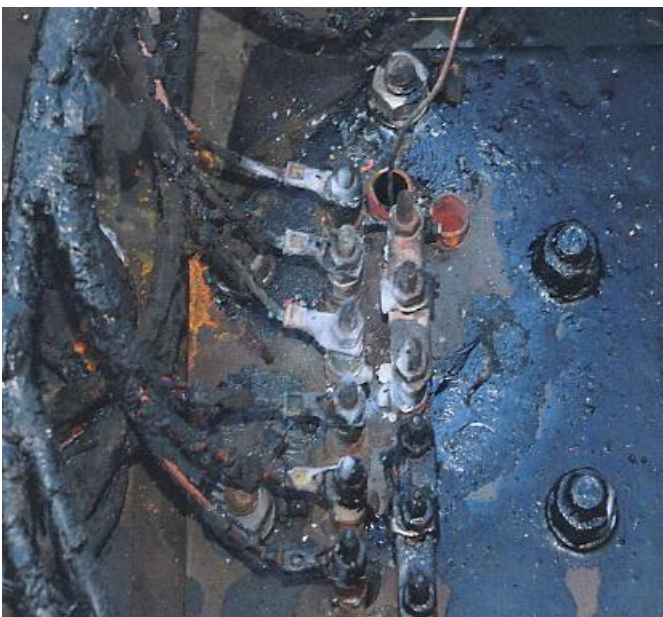
Industrifastigheten är i ett plan och är uppförd i trä med papptak. Pannrummet är en egen brandcell, avskild i EI 60 med gipsbeklädnad i väggar och tak. El-pannan är av märke X (identifierat märke) typ XX, tillverkningsår 1990. Vid undersökningen konstateras att branden har startat i kabelhärvan vid kopplingsplinten på pannans övre del. Brandorsaken är med stor sannolikhet glappkontakt i någon kabelsko som är infäst i kopplingsplinten. Värmeutvecklingen vid glappkontakt med stora strömmar är påtaglig, dock ej med ljusbåge, men starar lätt en brand i kabelisoleringen.

- Tidig detektering av det automatiska brandlarmet innebar att branden ej spred sig från startföremålet.
- Brandorsaken är troligen glappkontakt i kopplingsplinten.
- Det är av stor vikt att alla som exponeras av så aggressiv rök som bildas vid brand i plast använder andningsskydd.

*Närbild av kopplingsplint på pannan där jag misstänker glappkontakt.*
