OBJEKT

Villa i två plan och vind med hel källare. Brandvarnare finns.

BESKRIVNING AV HÄNDELSEN

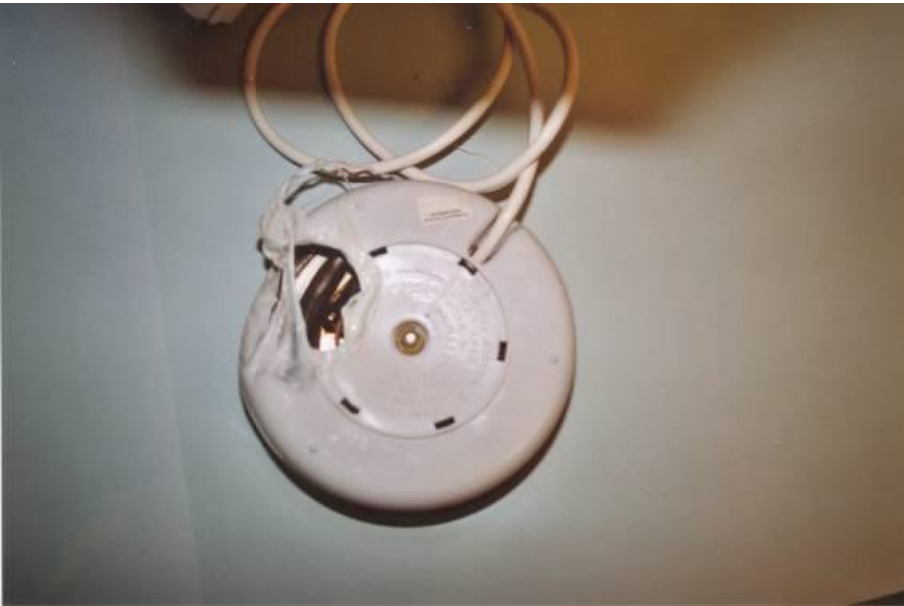
Äggkokaren har små brandskador och smältskador på höljets undersida. Två värmezoner på värmespiralen hittades. Vid den ena värmezonen så var det hål i isoleringen. Det har bildas flera "svetsloppor" på värmespiralen. Det stämmer överens med genombränningen i höljets undersida.

Äggkokaren har skador på undersidan.
