ANLEDNING TILL UNDERSÖKNING

Rökutveckling efter brand i ett kretskort.

OBJEKTET

Radhus, bestående av två plan, och vind, stomme i trä och stående träpanel som beklädnad och takpannor som yttertak.

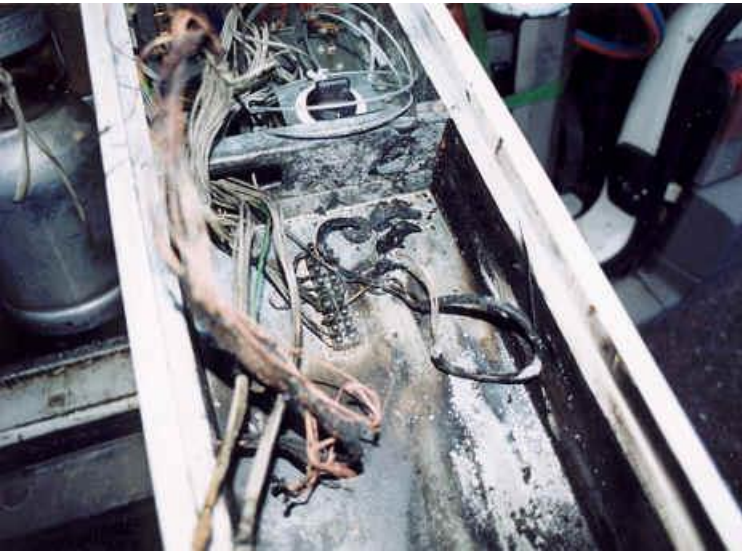
Själva plåtchassit som inrymmer centralen. Här är kretskort bortplockat.
