## **ANLEDNING TILL UNDERSÖKNING**

Villabrand på X-vägen, klockan 18:57.

## **OBJEKTET**

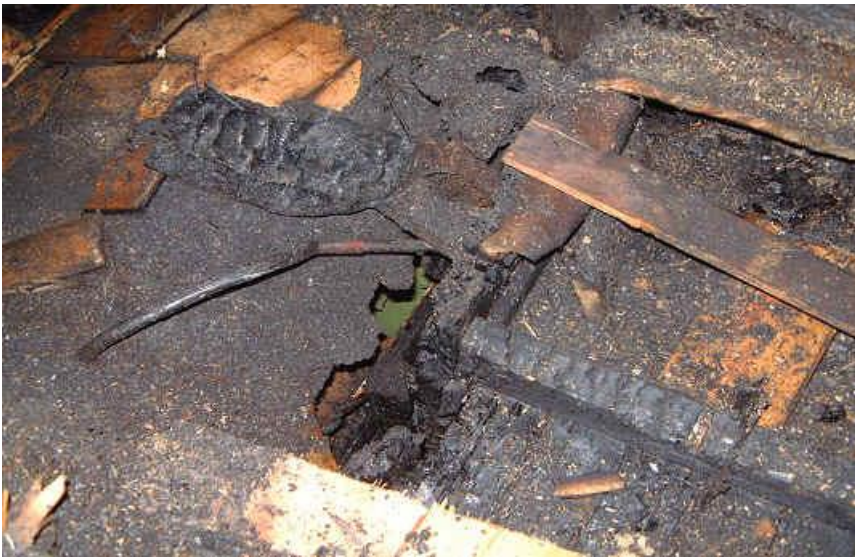
Med ledning av de uppgifter vi kunde få av ägaren, bl.a. byte av säkringar under eftermiddagen, tittade vi närmare på elinstallationerna. Elen i bjälklagen är dragen i plåtrör, som är upphängda med ståltråd och spik. I taket i hallen där de största kolningsskadorna finns går ett virrvarr av elledningar. Lampan i hallen har skador i isoleringen och kontakt med plåtröret. Det finns även smältskador på kabeln. Troligtvis har plåtröret blivit strömförande och orsakat branden. Det finns mycket djupa kolskador i bjälklaget, där aktuell ledning varit upphängd med ståltråd och spik.

*Exempel på elrör och kolskador.*
