Rapport Silobrand Härnösand 8 – 13 september 2004

”En beskrivning av olycksförloppet, olycksorsaken och våra erfarenheter från insatsen.”

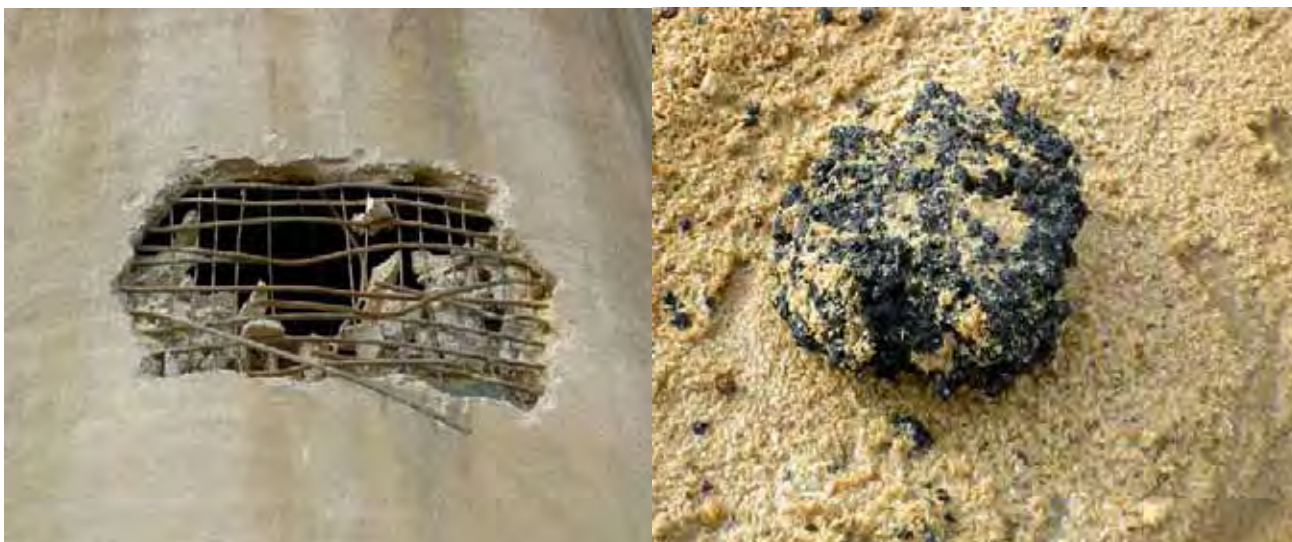
Vid kl 08.00 började det trycka ut stora mängder mörk rök från hålet och även en viss pulsation kunde konstateras. Pelleten hade kolat och bildat klumpar som inte kunde falla igenom nätet av armeringsjärn i hålet.

Detta var ett återkommande problem under hela insatsen. För att minimera kommande risker var det viktigt att hela tiden ha pelleten rinnande. Om det uppstod stopp och det inte fanns förbindelse mellan hålet och silotoppen, ökade riskerna för att fickor av brännbara gaser ansamlades i silon. När dessa kollapsar kommer gaserna antingen antändas inne i silon eller komma ut från hålen i silon med ett visst tryck. Utgången av dessa scenarion beror bl.a. på var fickan finns, tillgången av syre och tändkällor. Som direkt åtgärd togs en "pet-lans" fram. Den fästes på en teleporter för att röra om i öppningen och på så sätt hålla flödet från hålet igång.

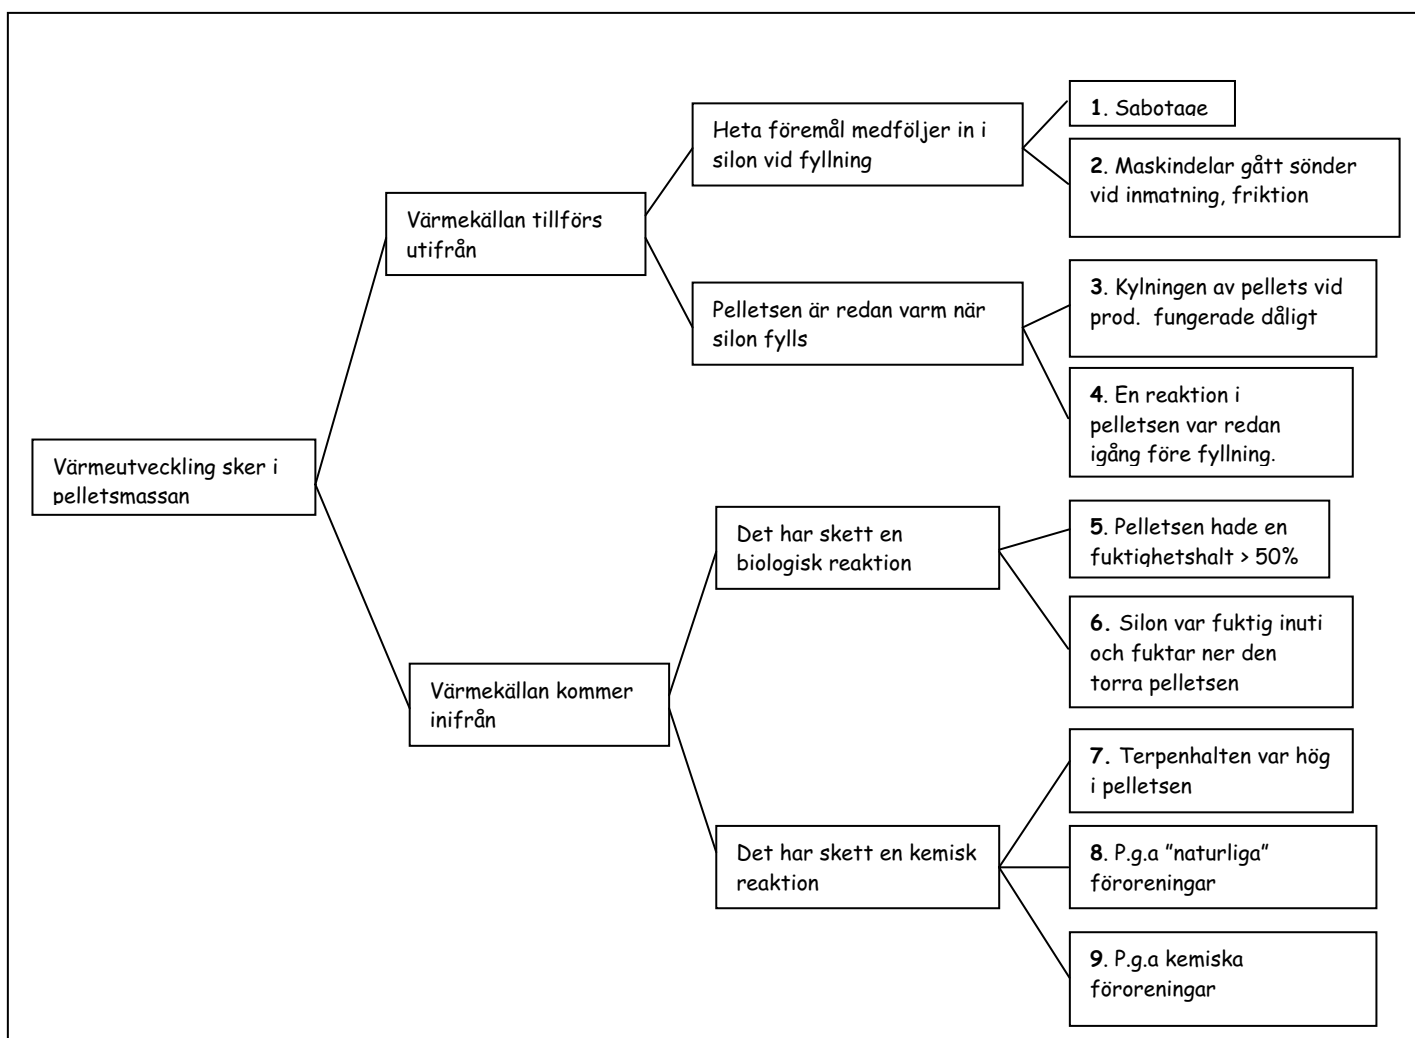
Som steg två i utredningen skapades ett händelsetråd med möjliga förlopp. Utgångspunkt i trädanalysen har varit att silorna precis har fyllts med pellets och att olycksutvecklingen startar där.

Steg tre har varit att bedöma sannolikheten för de olika förloppen utifrån fakta. Genom uteslutningsmetoden kan man urskilja de mest sannolika olycksorsakerna. Vi har i utredningen stannat på en nivå där vi fortfarande kan bygga antaganden på kända fakta. Nedan följer de slutsatser som dragits utifrån möjliga händelseförlopp.
