ANLEDNING TILL UNDERSÖKNINGEN

Brand i båthus vid småbåtshamnen i X-stad onsdagen den xx-xx-xx.

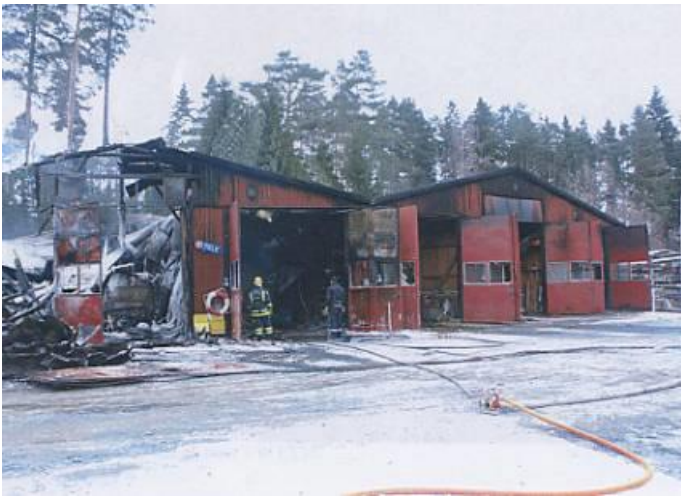
Översiktsfoto över de bruna båthusen.
