HÄNDELSEN

UNDERSÖKNINGEN

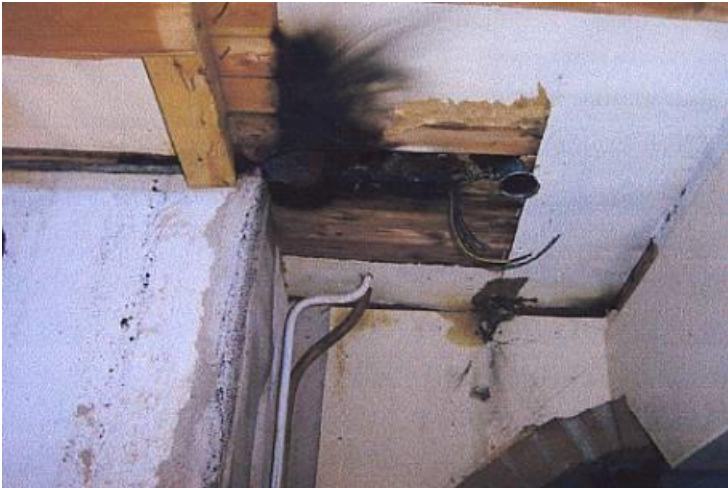
Undersökningen visar att branden startat i anslutning till skorstenen, tidigare på kvällen hade man eldat i en nyinstallerad vedspis. På vinden kunde konstateras att rökgången som vedspisen var ansluten till hade en öppning strax ovanför vindens trossbotten. Denna öppning verkar ha varit endast överputsad eller inte tätad alls den var hur som helst helt öppen vid undersökningen. Genom detta hål i muren har gnistor fallit ut på vinden och antänt denna. Kontaktade sotare i X-stad för att få reda på om muren och anslutningarna var besiktigade och provtryckta, så var dock inte fallet (se besiktningens utlåtande).

Genombränningen sedd från köket.
