ANLEDNING TILL UNDERSÖKNINGEN

Rökfyllda trapphus på X-gatan. Larm inkom fredagen den xx-xx-xx, kl. 21:48, och kl. 01:26.

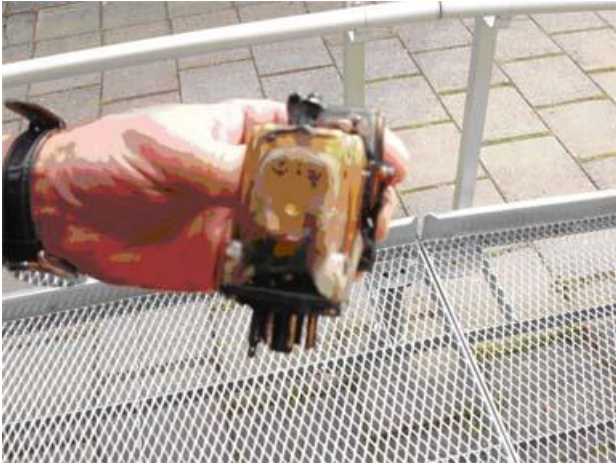
Primär brandplats är elcentralen. Brandorsaken är åskovädret med åtföljande blixtnedslag.

Ena sidan av komponenten har börjat smälta.

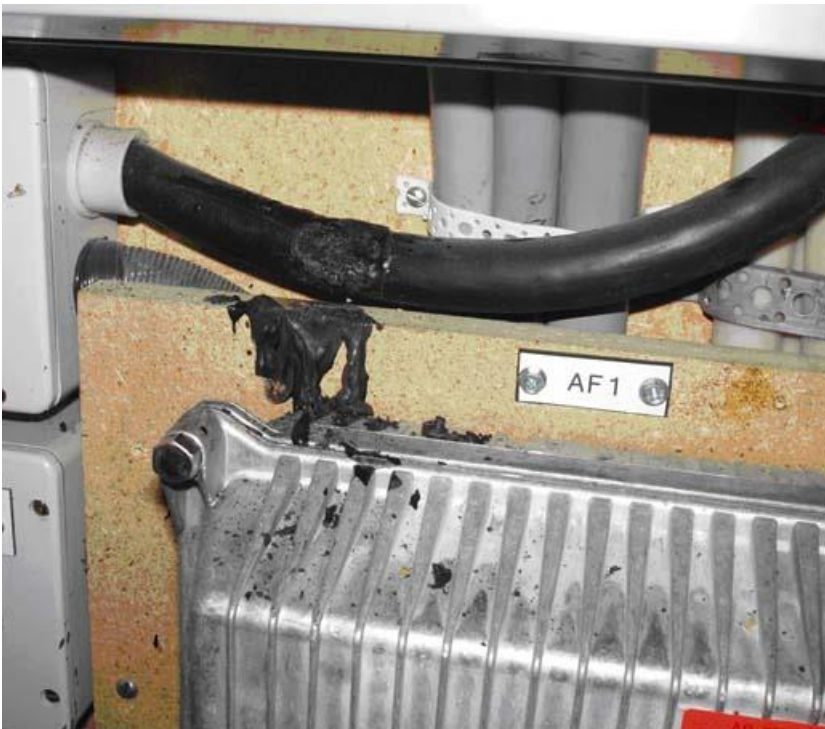
Kabel under har börjat smälta men ej fattat eld.
