ANLEDNING TILL UNDERSÖKNINGEN

Brand i vägg på produktionslokal.

Gert Lönnqvist, Räddningstjänsten.

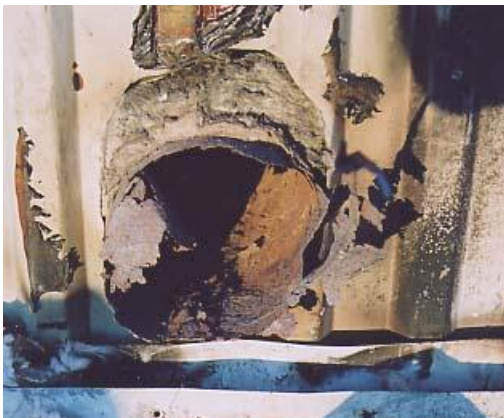
Brandskadorna visar att branden startat i anslutning till det sönderfräta ventilationsröret. Den heta luft som ventilerats i systemet har torrdestillerat och antänt den intilliggande träregeln. Plåtrörets kvalitet har ej varit tillräcklig för att stå emot korrosion från varmluften. Rörets genomförning i väggen är ej fackmannamässigt utförd. En pyrande glödbland har sannolikt startat och utvecklats

Det sönderfräta ventilationsröret. Den packade drevningen runt röret kan ha bidragit till värmevandring mot brännbart materiel.

In ventilationsinstallation av denna typ bör utföras av fackman och besiktigas av sakkunnig (ex. kommunal sotarantreprenör). En bärande stötta till en travers i lokalen kan vid branden ha utsatts för värmepåkänning, dess bärförmåga bör därför utredas.

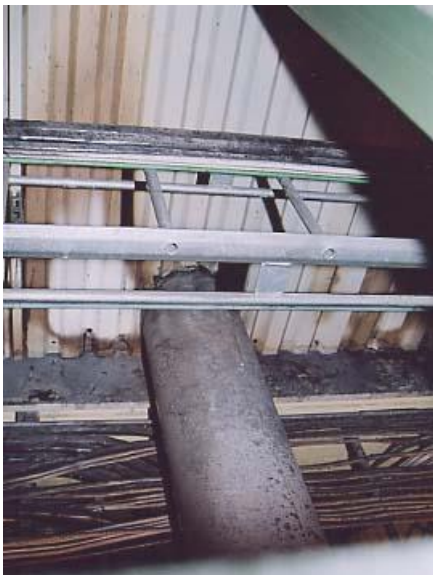
Ventilationsröret på väggens insida.
