## **Brandförloppet har varit intressant ur följande aspekter**

## **Händelsen**

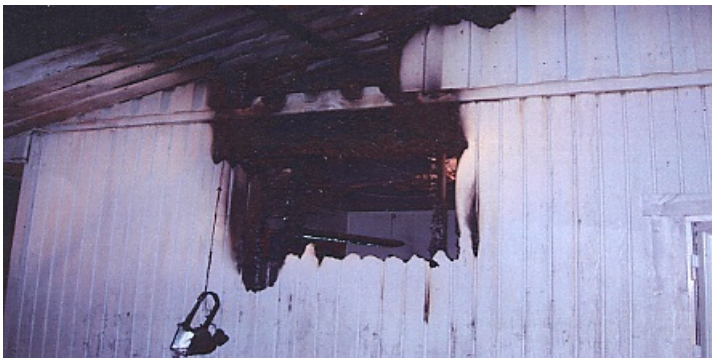
För att ostört genomföra inbrott har tjuvarna vänt halogenstrålkastaren mot vägg/tak. På södra sidan av byggnaden har denna åtgärd lyckats genom att göra rörelsedektorn inaktiv. På gavelsidan har det ej lyckats få rörelsedektorn stabil och detta har förmodligen bibehållit ljus/värme och anstiftat branden. När branden etablerat sig har strålkastaren släppt sitt fäste och hängt med ljuskäglan/värme mot väggen och fått den ytterligare torrdestillerad, varvid ytterligare anstiftan kan ha skett längre ned på väggen.

Värmeöverföring.
