## **ANLEDNING TILL UNDERSÖKNING**

Undersökningen är gjord med anledning av en brand som uppstod i anslutning till en öppen spis. Spisen finns i en lägenhet belägen i en äldre före detta skolbyggnad.

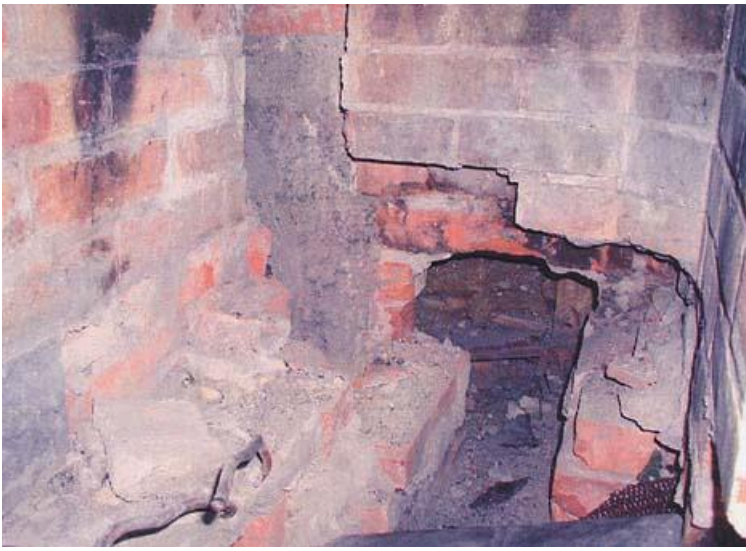
Branden orsakades troligen av brister i byggnadssätt av eldstadsbotten eller sättningar i murstocken som innebar att värme från eldstaden leddes ner till järnbalkar som var i kontakt med träreglar. Hade det funnits en luftspalt mellan balkarna och tegelbotten skulle värmeledning ej kunnat uppstå.
