## ANLEDNING TILL UNDERSÖKNING

Brand i ventilations-/reningssystem för vulkaniseringsgaser.

## UNDERSÖKNINGEN UTFÖRD AV

Gert Lönnqvist, Räddningstjänsten Värnamo.

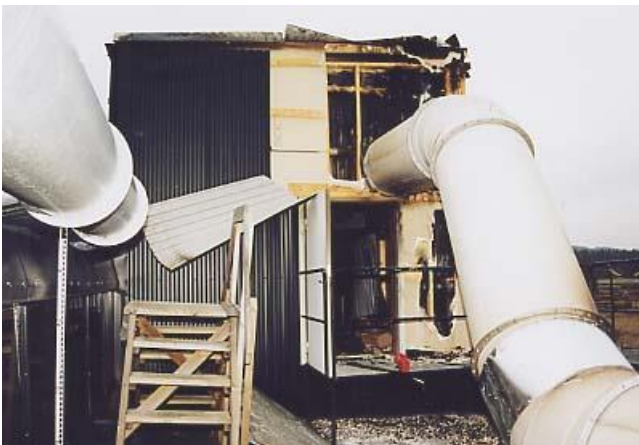
Undersökningen inleddes dagen efter branden kl 09.00. En person på ett intilliggande kontor berättar att han hör muller (som åska) och ser eld genom fönstret. Brandlarmet löser efter ca 30 sekunder (kl 12.03, loggad tid) om brand i elektrostatisfilter. Han går ner till produktionslokalen och beordrar utrymning. Magnetventil till sprinkler hade ej öppnat varför en person öppnade denna manuellt. Värmedetektor till sprinklern sitter i filtrets inlopp och skall larma vid + 160° C. Brandskadorna är koncentrerade till filtret i reningsanläggningen samt efterföljande ventilationsfläktar. Loggning visar dock att fläktarna varit i funktion efter att brandlarmet utlöst vilket bör innebära att dessa ej orsakat branden. Brandspridning skulle i så fall skett mot luftströmmens riktning, vilket med tanke på den höga hastigheten förefaller omöjligt. Brandskadorna är störst i filtrets steg 3 och 4 där kassetter för rening (kollektorplåtar)

återfinns. Brandskadorna sträcker sig från golvet och uppåt i ventilationsriktningen. Efterföljande ventilationsrör och fläkt FF1 är totalt förstörda av värme. Skadorna har begränsats av det brandspjäll som sitter mellan fläkt FF1 och FF2. I primärbrandområdet (filtrets steg 3 och 4) återfinns relativt mycket föroreningar och saltkristaller på väggar och golv. Kassetterna är i stor omfattning förstörda av värme. Rengörning av kassetterna skall ske regelbundet var 6:e vecka. Filtret rengjordes senast för ett antal månader sedan..

Startföremål utgörs med all sannolikhet av den elektrostatiska reningsanläggningen. Tändkälla kan ha utgjorts av elektrostatfiltret, vilka alstrar gnistor när strömpåslag sker. Branden har troligtvis uppstått i brännbara föroreningar i steg 3 och 4.

Reningsanläggningens underhålls- och rengöringsintervaller bör ses över.
