## **INLEDNING**

## **HÄNDELSEN**

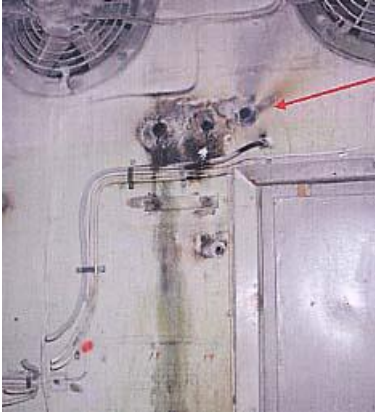
Branden uppstod när skärbrännare användes för att kapa tre små järnrör som passerade genom en tegelvägg där det på andra sidan väggen fanns brännbart material alldeles intill de rör som kapades.

*Väggen där de tre rören kapades.*

Att företagen inte ska acceptera tillfälligt utfärdade certifikat gällande heta arbeten.

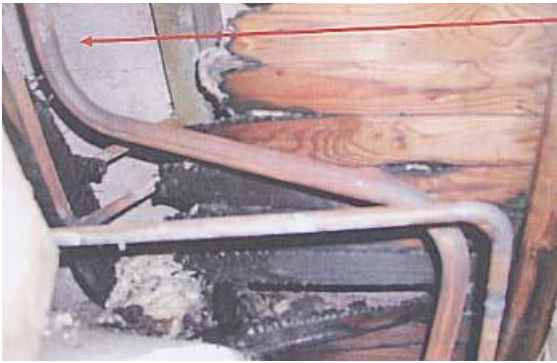
Branden spred sig via det brandtekniskt oklassade schaktet till ett utrymme på våningen ovanför och till taket. Inga personer skadades.

*Andra sidan väggen där brännbart antändes.*
