ANLEDNING TILL UNDERSÖKNING

Brand/rökutveckling i skolkök.

OBJEKTET

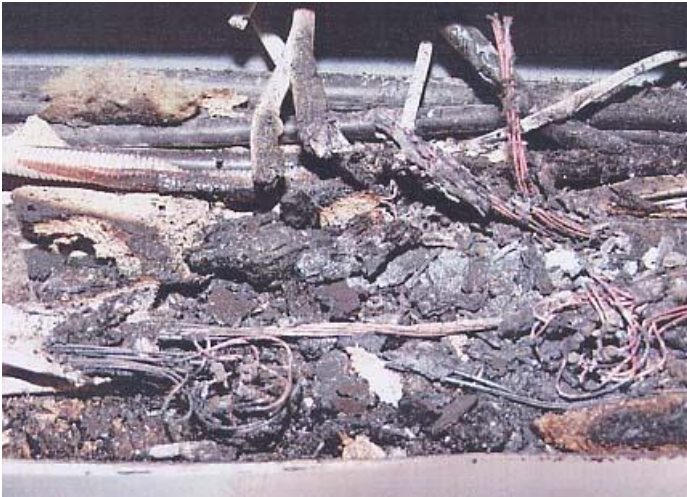
Branden har troligtvis orsakats av glapp i någon av kopplingsdosornas kabelanslutningar. Glappkontakt kan ha lett till värmeutveckling som utvecklat brand i ledningarnas plastisolering/kopplingsdosorna med sekundär spridning till schaktväggarna.

Primärbrandplatsen. I brandhärden finns rester av 3 st elektriska kopplingsdosor.
