Brand i fettkokeri.

Lagerbyggnad i korrugerad plåt avdelad i två sektioner.

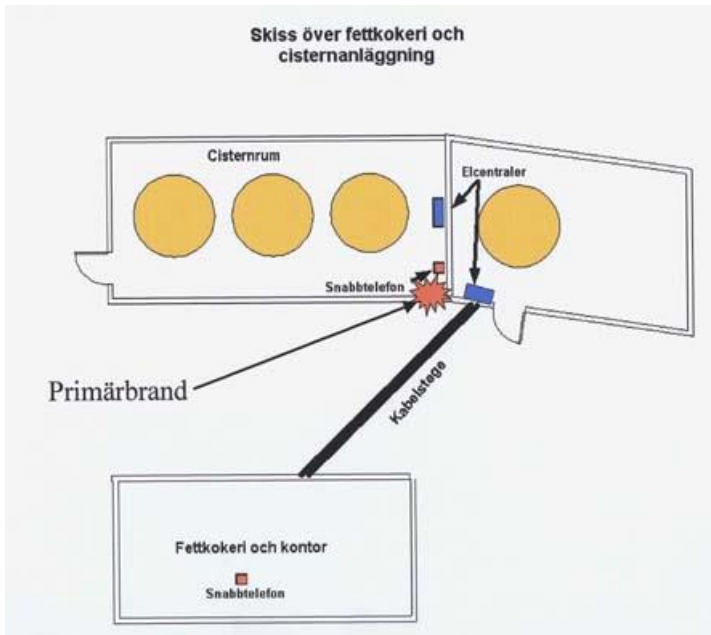
Eftersom inga tecken på inbrott eller skadegörelse finns på anläggningen är det mest troligt att det är snabbtelefonens kabeldragning vid genomföringen i väggen som orsakat kortslutning

med kabelbrand som följd. Därefter har troligen hela snabbtelefonen börjat brinna och sedan ramlat ner i invallningen där fettrester antänts.
