## **ANLEDNING TILL UNDERSÖKNING**

Brand i truck.

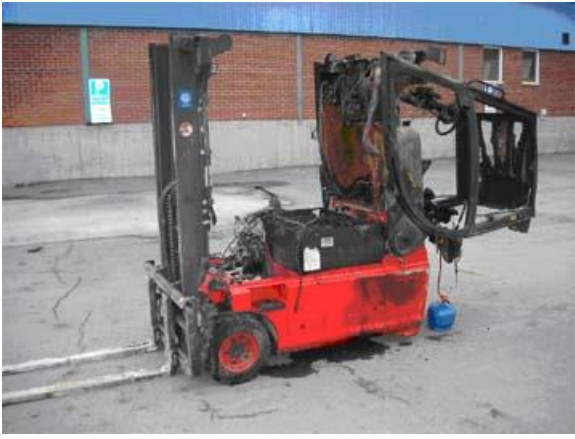
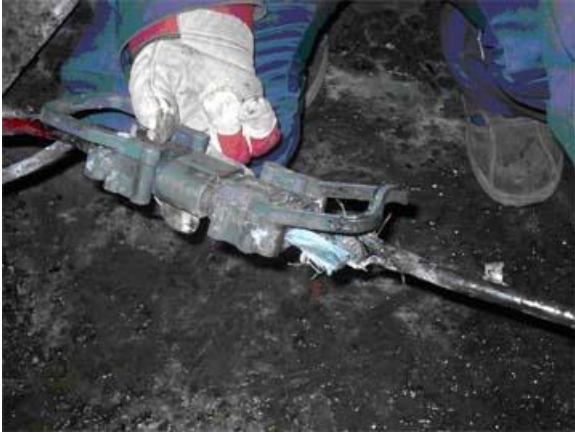
Brandskadorna är begränsade till trucken och utrymmet där trucken hade stått vid branden. I utrymmet där trucken stått finns kraftiga sotskador på väggen och taket och direkt ovanför där trucken stått har även sotet bränts bort. Smältskador finns på belysningsarmaturer i utrymmet. I lokalen utanför utrymmet där trucken stått finns inga skador.

På trucken, som var en batteridriven el-truck av märke X (identifierat märke), finns de kraftigaste skadorna i anslutning till motorn och till hytten. Vid närmare undersökning kan ses att det finns kraftiga brandskador i anslutning till batteriernas placering. Trucken hade stått på laddning då branden utbröt. Vid kontroll av batteriladdaren kan ses att en säkring har löst ut. En närmare undersökning av kablarna från batteriladdaren visar att det finns en skada på kontakten (laddhandsken) som sätts fast i truckens laddningsanslutning. Där är kabeln skadad så att koppartrådar har lossnat och det finns också brandskador på kabelns isolering närmast laddhandsken samt på laddhandskens handtag som består av bakelit.

Branden har troligen orsakats av kortslutning vid laddhandsken under det att batterierna laddades. Kortslutningen har gjort att brännbart material (plastdetaljer) i nära anslutning har fattat eld och sedan spridits till övriga motorutrymmet och till truckens hytt som stått delvis uppfälld under laddningen.

För att minska risken att detta händer igen så har ägaren ombetts att kontinuerligt kontrollera laddningsanordningen till truckarna för att kunna upptäcka eventuella skador.
