HÄNDELSEFÖRLOPP

UNDERSÖKNING

Primärbrandområde

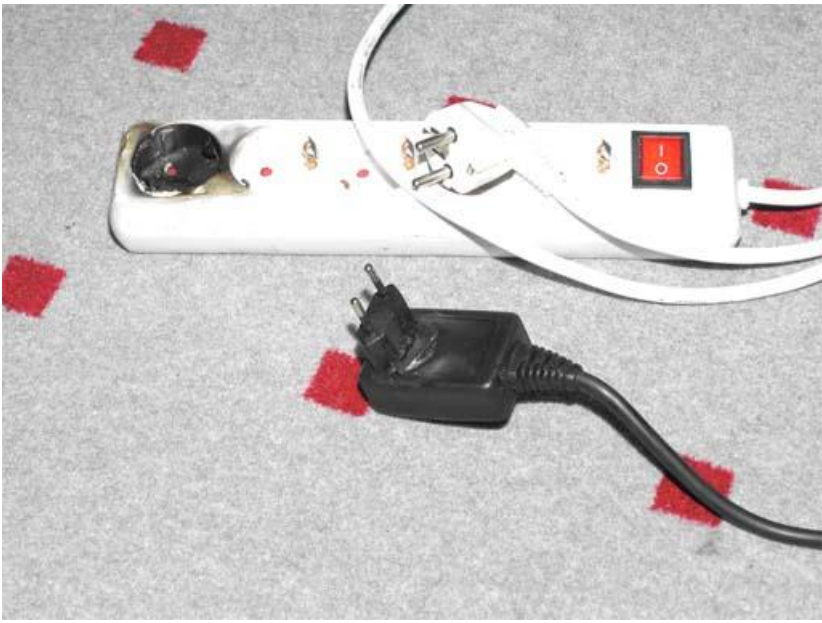
Skadorna blev ringa. Skadorna sträcker sig till en bränd skarvsladd samt en totalförstörd spänningskontakt till ett höj- och sänkbart skrivbord. Skarvsladden samt spänningskontakten sändes till Statens kriminaltekniska laboratorium SKL för vidare undersökning.

Vid brandutredningen konstaterades att primärområdet är vid skarvsladden och spänningskontakten. Några andra brandskador syns inte. Själva spänningskontakten anses som mer intressant p.g.a. en genombränning.

Innan utredningen startar träffade undertecknad några av de anställda och fick information om att en i personalen hör att det ”fräser” vid ett av skrivborden. Efter ett tag börjar det att brinna med öppen låga från kontakterna vid ett av de höj och sänkbara skrivborden. Strömmen slås av och ”branden” upphör. Vid undersökningen c:a 2 timmar efter brandutbrottet känns en frän doft av bränd plast trots att lokalen vädrats under tiden. I övrigt hänvisas till sakkunnighetsutlåtandet från SKL dnr xxx som bifogas.
