UTVÄRDERING - ERFARENHETER

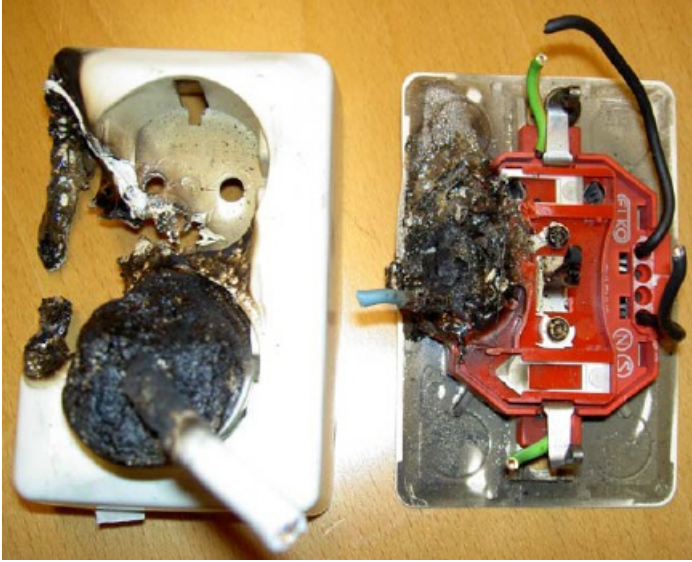
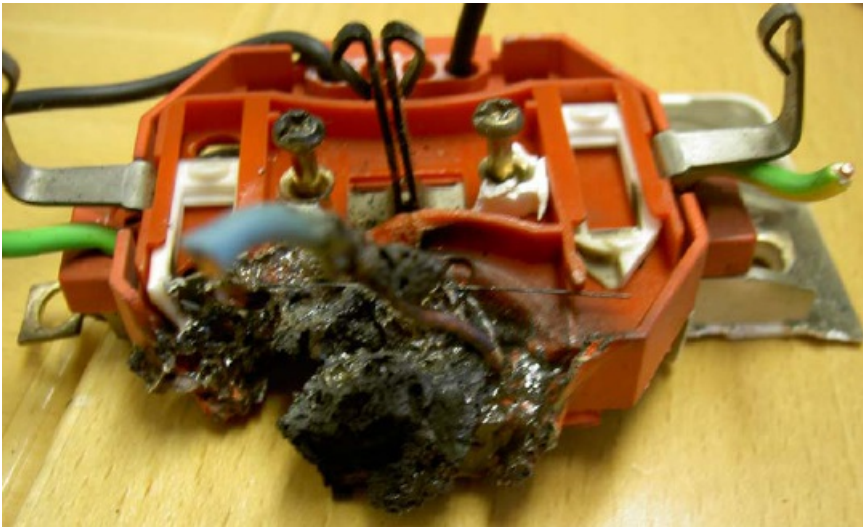
Dold kontakt ovan innertak i varuhus orsakade kraftig rökutveckling i lokalerna. Kontakten försörjde takbelysning placerad i undertaket. I den övre kontaktanslutningen kan ses att en stickpropp suttit i även i denna och att barnsäkringen smält fast i öppet läge. 0-kabeln till denna anslutning har gett glappkontakt med ljusbåge och brand som följd. Urfasningen i ytterhöljet är ej fackmannamässigt bortklippt, vilket kan ha medfört "dragning" i ledaren med glappkontakt som följd.
