ANLEDNING TILL UNDERSÖKNING

Brand i lagerlokal.

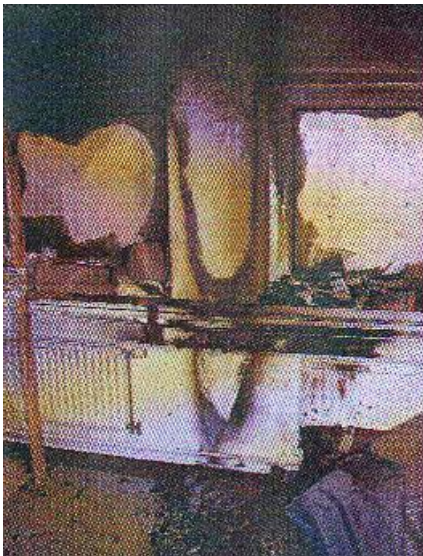
När vi besöker platsen, märks ingen rökluft på övervåningens kontor, ventilationen har brutits och håller på att göras om. Saneringsfirman har gjort precis som överenskommit med försäkringsbolaget, lämnat själva brandområdet orört. På väggen kan man se två s.k. brand-V (se fotobilaga). Sådana V-märken visar med sin spets var det funnits något som brunnit. En "fönsterkanal" för eldragningar finns under det översta V-et. Lite brandrester finns vid spetsen av det undre. Mot väggen och kanalen finns upplagrat materiel, bl.a. element, leveransklara med krympplast på. Den plasten är bara bränd där den vetter mot de omtalade V-na. Ett eluttag sitter mitt i det brända området på fönsterkanalen. XX monterar bort och fotograferar bl.a. den detaljen.

Branden har börjat i eluttaget i fönsterkanalen. Brandorsak är ökat effektuttag på en ledning, som blivit skadad vid uppmonteringen.
