ANLEDNING TILL UNDERSÖKNING

Brand i spotlights transformator i glasögonaffär, den xx-xx-xx kl 17:38.

UNDERSÖKNINGEN UTFÖRD AV

Tommy Broholm, räddningstjänsten, dagen efter branden.

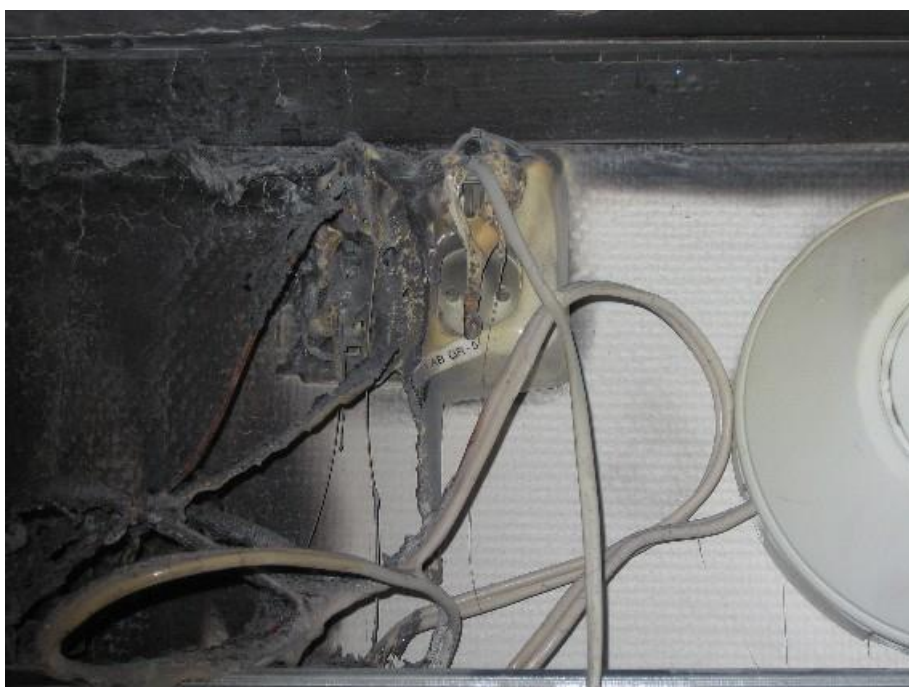
Vid undersökningen visade det sig att branden startat på en överhettning i en transformator som styr 5 spotlights som sitter i ett skyltfönster. I undertaket finns tre till likadana konstruktioner med transformatorer. Transformatorn var tillverkad av ett norskt företag som heter X (identifierat märke) och hade benämningen : Typ XXX.

Transformatorn som orsakade branden.

Ett snabbt och kunnigt agerande från personalens sida begränsade skadorna till ett minimum, en sönder bränd transformator och lite elkabel, efter en mindre rök och pulveranering i mellantaket, kunde verksamheten fortsätta som vanligt. Nu upptäcktes branden av en vaken anställd, men vad hade hänt om affären varit stängd? Vid den här typen av installationer borde man ha någon form av automatisk indikering för snabb upptäckt av ett tillbud.

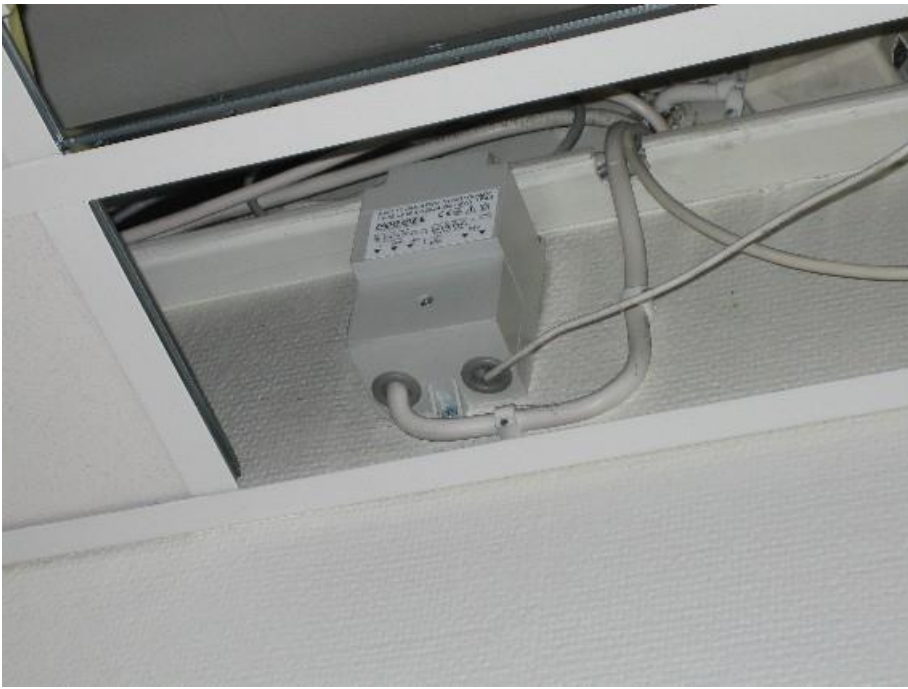
En likadan transformator på annat ställe i butiken.
