ANLEDNING TILL UNDERSÖKNINGEN

Brand i båt, tisdagen den xx-xx-xx.

UNDERSÖKNINGEN UTFÖRD AV

Fredric Jonsson, räddningstjänsten tillsammans med personal från länskriminalens tekniska rotel.

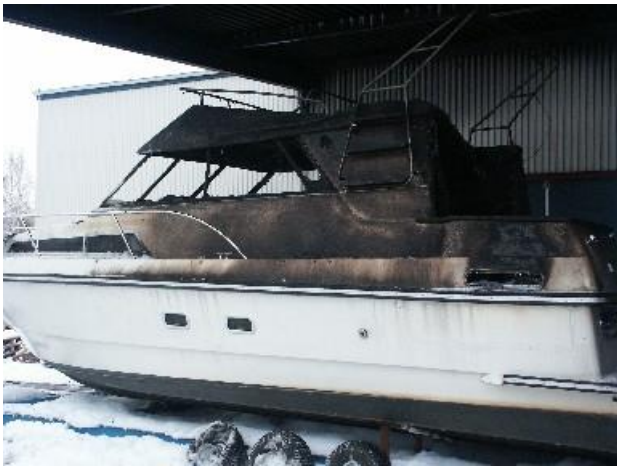
Själva elanslutningen till båten bestod av två kablar. En del av den ena kabeln/skarvsladden var ihoprullad och låg på golvet i bakre delen av båten, på styrbords sida. I området där skarvsladden, till viss del har legat ihoprullad, finns de lägst belägna kolningsskadorna och till synes, det mest brunna området i båten. Iakttagelserna tyder på att branden startat i detta område. Den troliga brandorsaken är sannolikt värmeutveckling i den ihoprullade skarvsladden, eller eventuellt glappkontakt i någon av elkablarnas anslutningsdon.

Vid undersökningen har framkommit att branden har haft sin primära härd i anslutning till den ihoprullade skarvsladden, som låg på båtens däck, i bakre delen av styrbords sida. Den troliga brandorsaken är sannolikt, värmeutveckling i den ihoprullade skarvsladden på grund av relativt stort effektuttag. Eventuellt kan branden ha startat på grund av glappkontakt i någon av kablarnas skarvdon. Eftersom kablarna har skadats kraftigt vid branden har det ej gått att helt fastställa orsaken.

- Kablar som försörjer förbrukare med stor effekt kan ej vara ihoprullade.
- Båtar av plastmaterial innebär en mycket stor brandbelastning.
