## **SAMMANFATTNING OCH ERFARENHETER**

## **BRANDORSAK**

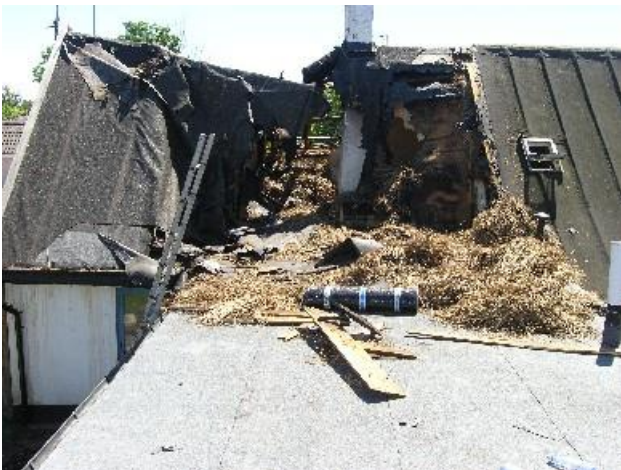
Vid takarbete med att lägga ny tjärpapp och vid sista våden skulle hantverkaren vika upp för att sticka upp ny tjärpapp under den gamla och värma med låga , började det brinna. Taket bestod av både nytt och gammalt tak , från gips invändigt brädat, halm, bräder, och därefter tjärpapp. Vid Räddningstjänstens framkomst var det rökutveckling från tak, vindskenor och takfot, och två personer försökte släcka branden med hjälp av en trädgårdsslang innanför tjärpappen. Personerna hade även försökt att frilägga vissa delar av tjärpapp innan Räddningstjänstens ankomst.

Boningshuset har fått kraftiga skador på taket med vatten och rökskador. Övriga delar av huset har fått sotskador, grannfastigheten har klarat sig bra på grund av att man satte denna under övertryck och fick ingen rökspridning till denna fastighet
