## ANLEDNING TILL UNDERSÖKNINGEN

Trossbottenbrand i en villa på X-gatan i X-stad. Larm via SOS i X-stad till räddningstjänsten måndag den xx-xx-xx klockan 12.41.

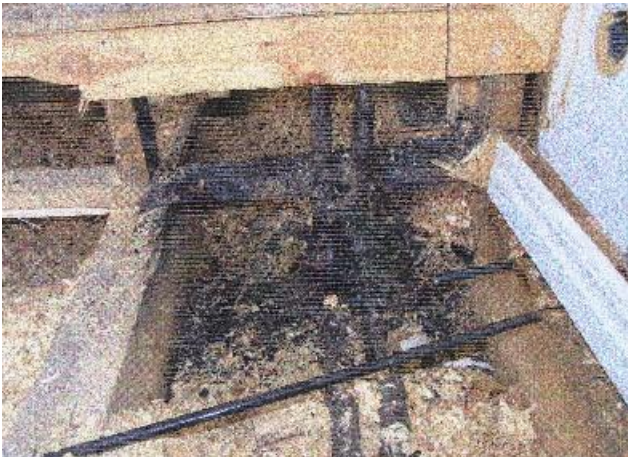
Thomas Jonasson besökte platsen på onsdagen klockan 10.00-11.30. Två elektriker fanns på plats för att kontrollera elen. Brandskadorna var begränsade till väggen. Det var bränt nere vid golvet på första våningen och en bit upp på väggen. Uppre vid taket där två värmeledningsrör gick igenom taket upp till andra våningen var det kraftigare bränt. På andra våningen i trossbotten var det kraftigt bränt där rören gick igenom, i övrigt fanns det inga brandskador. Isoleringen i trossbotten bestod av ett lager med kolstybb och ovanpå detta ett lager med kutterspån. 60 cm från de två värmeledningsrören i trossbotten fanns ett stål rör ett så kallat SP-rör i vilket en elledning gick. På första våningen kontrollerades de lister som nyligen hade spikats upp, men det fanns inga spikar som hade gått igenom några elledningar.

Branden har med säkerhet startat som en glödbland mellan de två värmeledningsrören. Den har pågått en rätt lång tid vilket syns på att det var stora förkolningar på virket som var runt rören. Branden har haft dålig tillgång på syre i och med att den låg i en trossbotten. Ett troligt scenario är att när man spikade listerna på bottenvåningen, så fick man vibrationer i väggen och i taket, detta gjorde att glödande kutterspån ramlade ner i mellanväggen och fick mer syre så att branden öka och röken blev synlig under golvlisen. En mycket trolig orsak till att branden startade är att strömmen i SP-röret sökte sig till jord i värmeledningsrören via kolstybben som leder strömmen. Då uppstod gnistbildning runt värmeledningsrören som startade glödbland i virket runt rören. Någon annan trolig orsak gick ej att finna.

Det är av stor vikt att när el-utrustning monteras att det görs på ett riktigt och säkert sätt. Jordfelsbrytare är något som borde finnas överallt. Den hade löst i detta fall. Räddningstjänsten måste se till (som man hade i detta fall) att man har utrustning framme när man gör en insats vid glödbänder, så att branden kan klaras av när hål tas upp i väggar och golv.

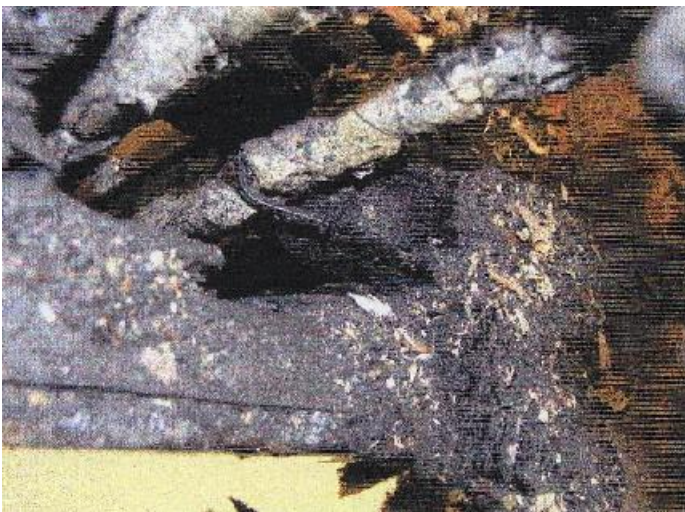
Elektrikerna talade om att det förekom att det kunde finnas vagabonderade strömmar i värmeledningsrör som är kopplade till fjärrvärme. Fjärrvärmens hade kopplats in i detta hus för cirka 1 år sedan. En mätning gjordes på rören men det fanns inga strömmar. SP-röret som var i närheten delades och elledningarna kontrollerades, de var helt intakta. Strömmen i villan kopplades åter på och vid mätning på SP-röret så hade själva röret en spänning på 220 volt. Ledningen undersöktes och det visade sig att den var kopplad till en dimmer. Dimmern satt i en gammal dosa som inte var anpassad för en modern dimmer, (dosa var i minsta laget). När man hade monterat dimmern så hade man skalat av trådarna så mycket, så att de låg emot ramen på dimmern som är av metall som i sin tur hade kontakt med SP-röret, så att röret blev strömförande. Ett experiment gjordes där två ledningar lades ut och kolstybb från den aktuella villan lades mellan två ledningar. När strömmen kopplades på så blev det gnistbildning i kolstybben mellan ledningarna. Ytterligare ett experiment gjordes för att se om en

jordfelsbrytare hade löst i detta fall. Jordfelsbrytaren löste direkt.
