## ANLEDNING TILL UNDERSÖKNING

Brand i sorteringsverk på sågverket X en xx-xx-xx klockan: 21.06.

## OBJEKTET

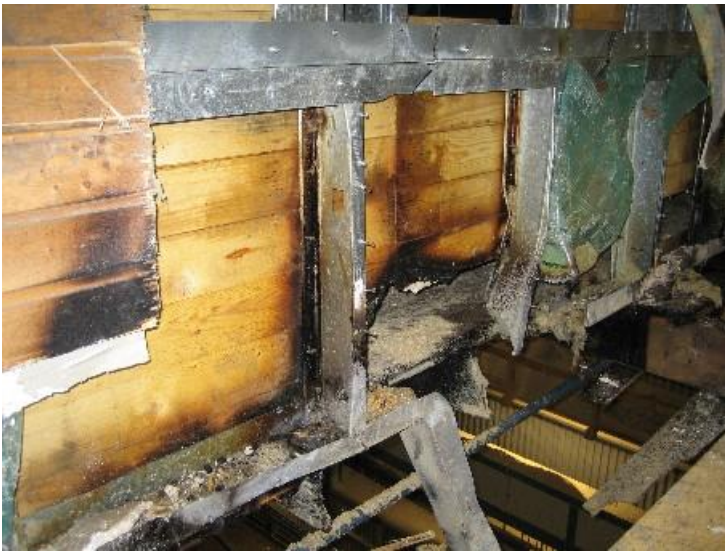
Branden har börjat på golvet mot väggen där sorterings verket går igenom väggen ut mot sorterings facken. Golvet består av bjälklag av stående regler 45 x 200 isolerat med rockwooll, golvet är 45 mm spontat brädgolv, undersidan 22mm spontade bräder. Höjd till tak ca 6 m. Branden har troligtvis pågått ett antal timmar då golv och regler är helt bortbrända på en yta av ca 2,5 m<sup>2</sup>, av brandskadorna att döma har ingen "större brand" utbrutit utan endast pyrande glödbland på golv och i trossbotten (därav har inte sprinkler i brand rummet löst ut p g a den stora rumsvolymen) Undersökningen kunde inte fastställa någon brandorsak, ingen inkopplad el finns vid brandskadan, inga servicearbeten har utförts senaste dagarna, möjlig orsak kan vara någon form av "varmgång" i transportörerna, vissa slitageskador fanns på glidskenor så att "metall gick mot metall", miljön är väldigt dammig av torr spån och flisor från virkes sorteringen, skulle varmgång uppstå kan mycket väl spån kunna antändas och falla till golvet för att där fortsätta pyra i en "matta" av ca 2 cm spån för att sedan "äta sig" nedåt genom golv till trossbotten.

*På bilden syns de avbrända balkarna.*

Vikten av att städa och hålla rent i denna torra miljö är stor, av naturliga skäl används det mycket trä i byggkonstruktionerna vilket tillsammans det torra hyvlade virket gör att brandbelastningen blir stor. I detta fallet gick det bra trots att nämnda förutsättningar fanns, sprinklern dämpade ner branden tills räddningstjänsten anlände. Hade ett automatisk brandlarm med rökdetektorer el. motsvarande funnits i lokalerna hade upptäckten förmodligen skett mycket tidigare.
