ANLEDNING TILL UNDERSÖKNING

Brand i värmeindustri.

OBJEKTET

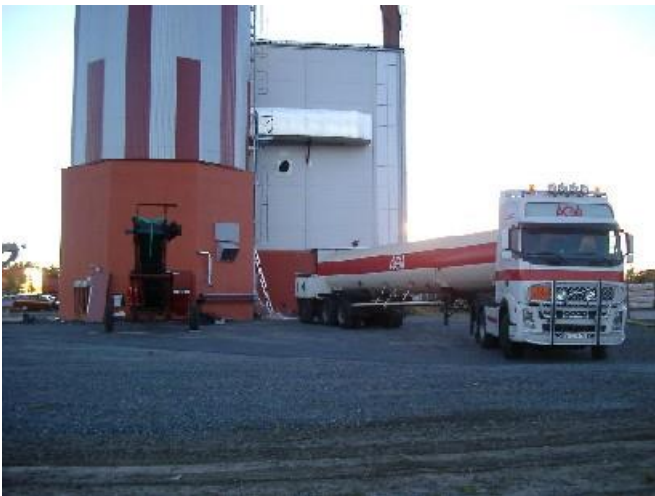
Kl. 21.30: Gasen verkar ge effekt, vid kontroll i det andra röret för pelletsfyllning så kommer det ut betydligt svalare rök. Där har tidigare trängt ut varm, tjock rök samt en tjärliknande vätska.

Kvävgasfyllning av silon, ett av de två rören för den normala fyllningen av pellets används för gasfyllningen. Rören kan ses efter silons högra sida. Innan gasfyllningen påbörjades så kom det ut rök, tjärliknande vätska samt vatten ur dessa rör. Vid dörren till kvarnrummet står transportbandet som användes för att transportera ut pellet.

§ Förse cisternen med anordning för att kunna föra in gas (som släckmedel/inertering). I detta fall kunde de ordinarie påfyllningsrören för pelletsfyllning användas, men det hade underlättat med en färdig anordning, gärna med möjlighet att föra in gas på olika nivåer i cisternen.
