## INLEDNING

Utvärderingen av branden utfördes som egen undersökning då inga misstankar om brott fanns.

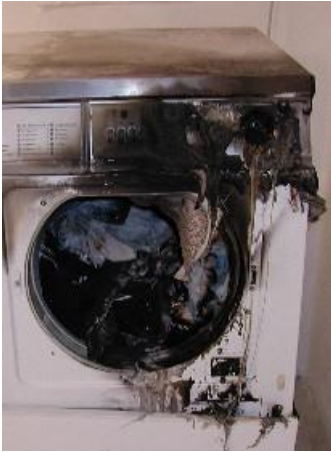
De största brandskadorna fanns i torktumlarens programverk och troligt är att något fel har uppstått i programverket och med brand som följd.

*Brandskadorna koncentrerade till programverket.*
