HÄNDELSEFÖRLOPP

Brandorsak

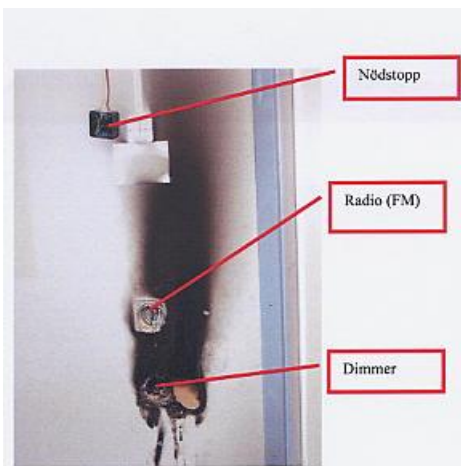
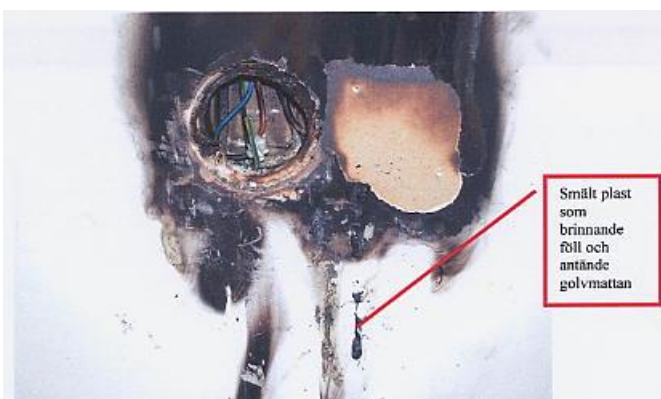
Skadeomfattningen är av mindre karaktär och består av sotflagor som "lagt" sig över hela rummet. Väggen vid dimmer samt golvbeklädnad i direktanslutning till dimmem är brandskadat. Om personalen inte så föredömligt sett till att dörren till brandrummet stängts så hade "sot skadorna" troligtvis blivit större. Undersökningsrummet tog i bruk c:a 1 vecka efter branden för att sedan stängas igen efter ett par dagars användande då personal och patienter upplevde obehag i ögon och näsa.

Ett troligt förlopp är att dimmer "gått" varm och plasten antänts. Brinnande plast har sedan droppat ned på golvbeklädnaden (plastmatta) som börjat smälta. Den aktuella belysningsdimmern var helt sönderbränd så någon vidare undersökning var inte aktuell. Vad som orsakat att dimmern blivit "het" är oklart och då man kontrollmätt så överbelastas inte dimmern.

1. Verksamheten bör klargöra vad som gäller när personal ringer och påpekar brister. När skall man inställa sig och när kan jobbet vänta.
2. Bättre information och utbildning till vikarier om hur dom bör agera och vilka "kanaler" som finns inom sjukhuset.
3. Ingen från verksamheten (sjukhuset) ringde och bekräftade att det brann eller mötte räddningstjänsten pga. av detta uppskattar räddningsledaren att en fördröjning på c:a 4 minuter uppstod då det även var något fel på larmadress överföringen på det automatiska brandlarmet.

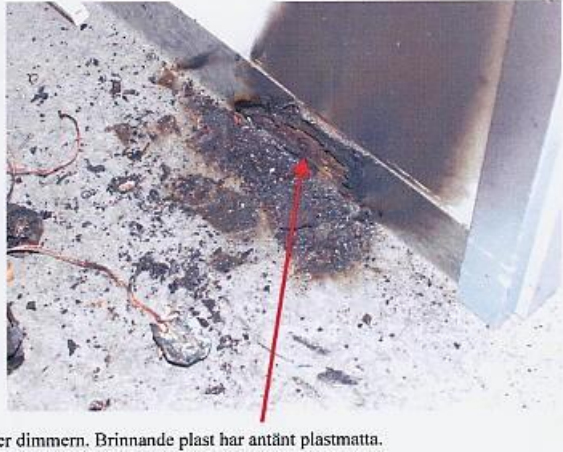
Ett troligt förlopp är att dimmer "gått" varm och plasten har antänts. Brinnande plast har sedan droppat ned på golvbeklädnaden (plastmatta) som börjat smälta. Branden har sedan självslocknat av att strömmen bryts då automatsäkring utlöser. Enligt tillverkaren, företaget X, skall plasten inte kunna brinna men man kan påminna sig om 1-2 fall där plasten antänts dock med en annan typ av dimmer.

Golvet under dimmern. Brinnande plast har antänt plastmatta.
