ANLEDNING TILL UNDERSÖKNINGEN

Brandtillbud i äldreboende. Undersökningen utförd på uppdrag av säkerhetsavdelningen, kommun X.

OBJEKTET

Äldreboende med elva boende. Ägare av fastigheten är det kommunala bostadsbolaget X.

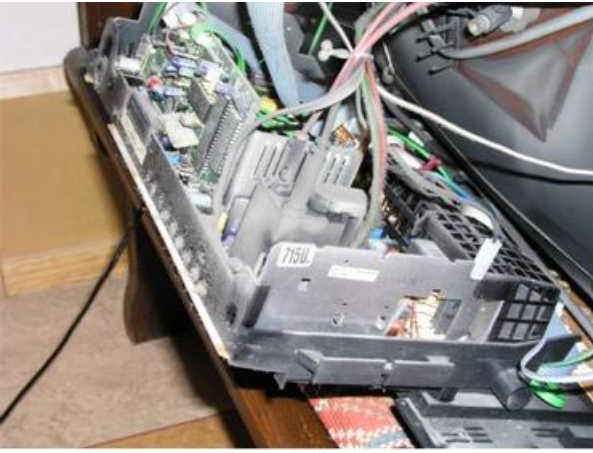
Det är högst troligt att den felaktiga förbikopplingen av jordfelsbrytaren orsakade brandtillbudet och om personalen inte hade agerat som de gjorde, med att dra ut kontakten när röken upptäcktes, kan det inte uteslutas att brand utbrutit. Den aktuella tv-apparaten innehöll väldigt mycket damm vilket medförde att dammet hettades upp så att lättare rökutveckling uppstod. Skulle värmen pågått under längre tid är det inte osannolikt att brand utbrutit.

Bilden visar den stora dammansamling som förekommer i TV-apparaten, vilket har orsakat den förekommande rökutvecklingen då dammet utsatts för onormalt hög värme.

Tv-apparater skall dammsugas i bakstycket för att inte värmen skall orsaka att dammet tar eld. Den aktuella Tv-apparaten var av äldre modell. Ett regelverk bör uppföras där det framgår vilken max-ålder tv-apparater får ha vid äldreboenden inom kommun X.
