ANLEDNING TILL UNDERSÖKNINGEN

Rökklukt i villa. Den xx-xx-xx klockan 09:51, X-vägen i X-stad.

UNDERSÖKNINGEN UTFÖRD AV

Bo Wiberg, räddningstjänsten. Den xx-xx-xx klockan 10:45.

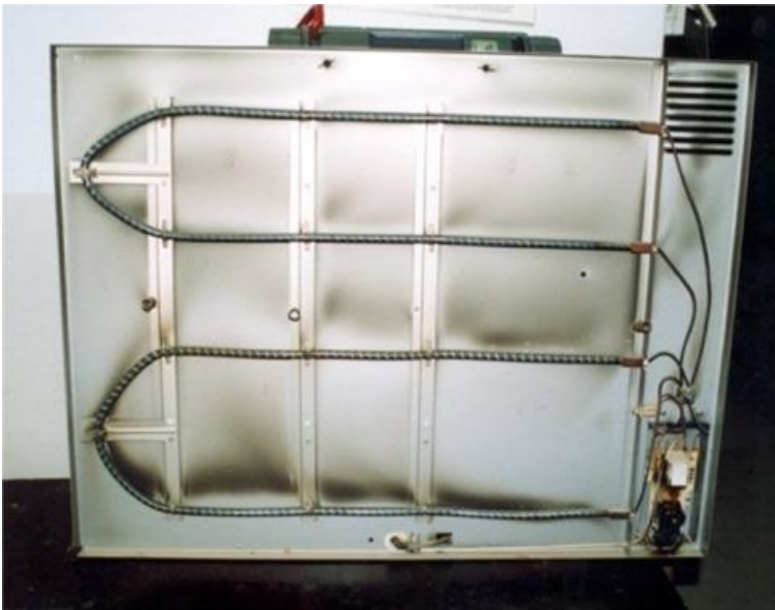
Hela huset värms upp med direktverkande el. Den brunna radiatoren har skador vid manöverpanelen, start och stopp, temperaturreglage. Termostaten och skyddslocket är av plast. Det som brunnit är där inkommande elkabel är fastskruvad i en kopplingsplint.

Elradiatoren är av märke X (identifierat märke) typ xx 600 W 380 V 525 tillverkat av företaget X. Radiatorn är ca 30 år gammal, troligen från när huset byggdes. Termostaten är av märke Y (identifierat märke). Brandorsaken är varmgång pga. glappkontakt vid termostaten.

Branden har startat i el-radiatoren. Brandorsaken är en glappkontakt.
