## ANLEDNING TILL UNDERSÖKNINGEN

Brand i lantbruk, X kommun. Söndagen den XX-XX-XX.

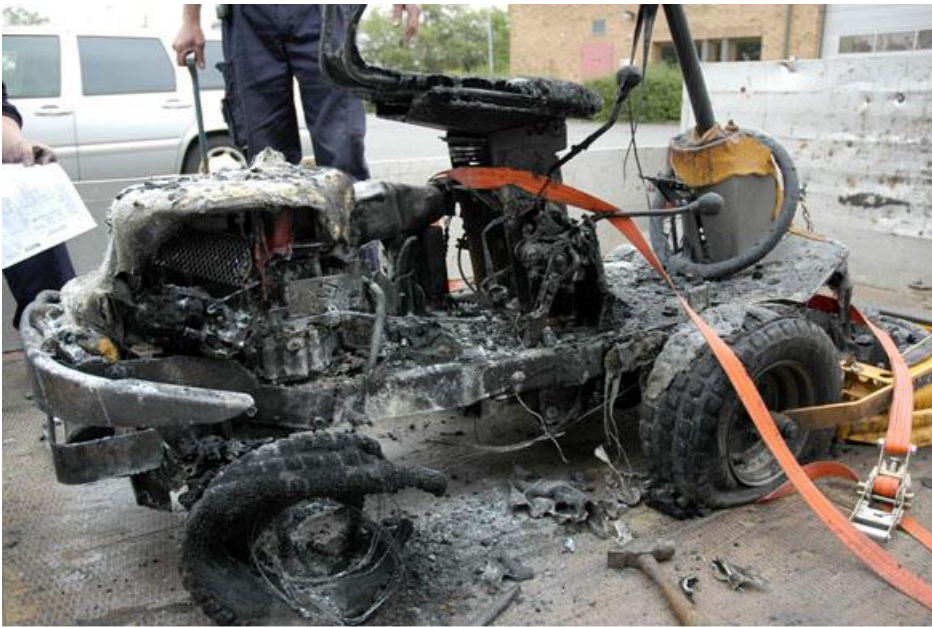
Primärbrandområdet kan fastställas till området kring åkgräsklipparen. Skadorna på klipparen ser ut på ett sådant sätt att man kan misstänka att branden startat i gräsklipparen. Gräsklipparens modell är Z (identifierat märke). Klipparen har elstart och ett batteri finns monterat i maskinen. Tändningslås var i avslaget läge. Vid undersökning av klipparen uppstod gnistbildning då pluskabeln vidrördes. Kopplingschema beställdes av företag Z. Sammantaget kunde startreläet misstänkas som brandstiftare. Reläet samt andra delar av elsystemet sändes till Statens Kriminaltekniska laboratorium (SKL) för analys. SKL kunde inte hitta något fel på insänt material som kunde förklara brandens uppkomst. Brandorsaken måste därför hållas öppen.

*Översikt av klipparens högra sida.*
