## ANLEDNING TILL UNDERSÖKNINGEN

Brand i villa, X kommun, Torsdagen den XX-XX-XX.

### HÄNDELSEN

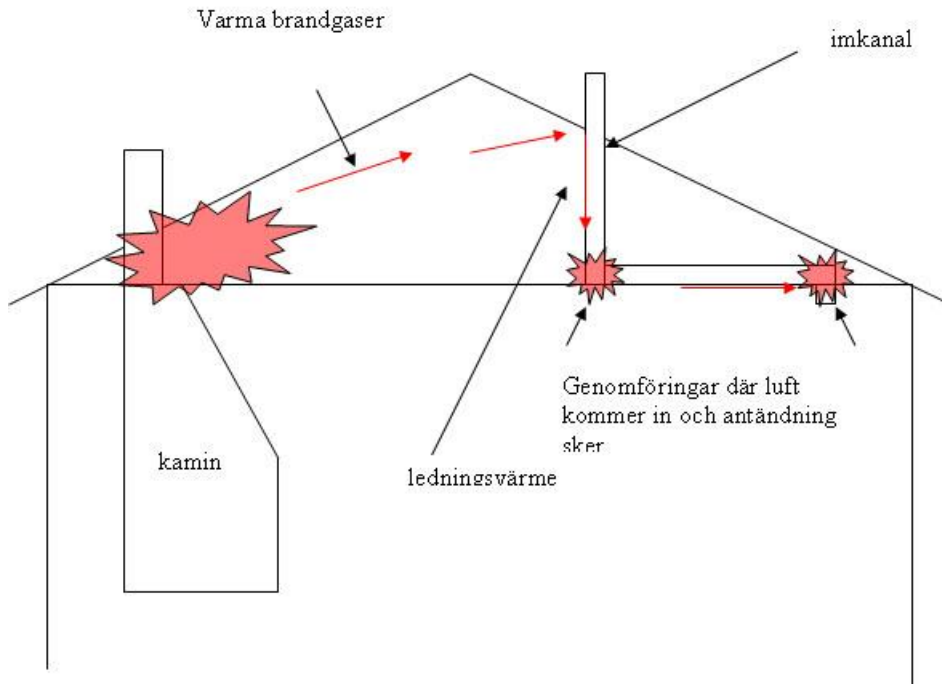
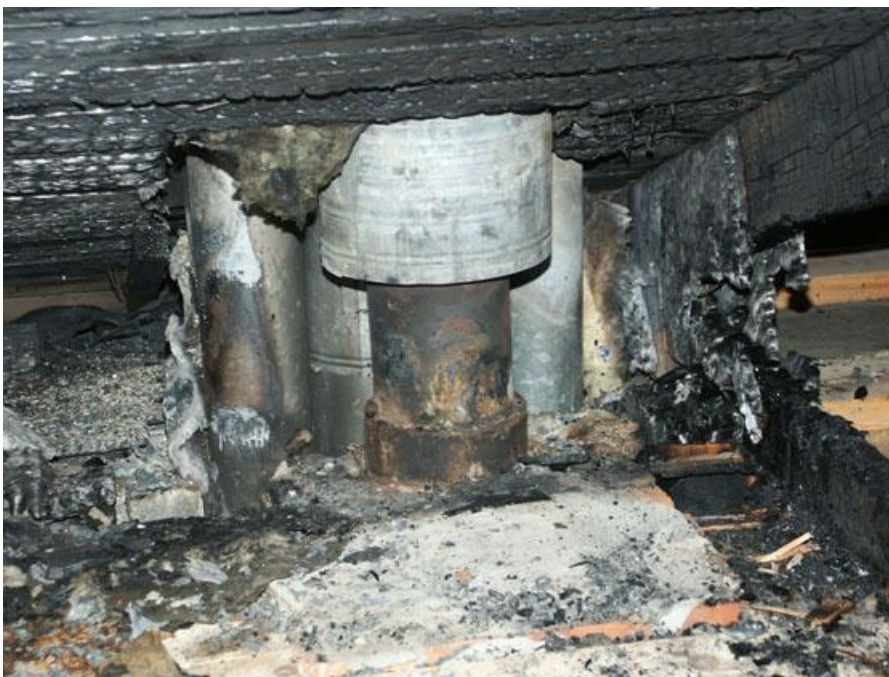
På vinden finns två områden med låga brandskador. Den ena och kraftigaste finns vid skorstenens genomföring av vindsbjälklaget och den andra invid röret som utgör imkanal från köket. Kolingen på vinden tyder på att brandgaserna hållit en mycket hög temperatur. Endast underventilation (brist på luft i brandgaserna) har hindrat branden från att nå övertändning i vindsutrymmet. De låga skadorna intill imkanalen kan förklaras genom att brandgaserna värmet upp godset (plåt) i kanalen och att ledningsvärme förts ned till brännbart material. Där luft kom till, invid genomförningar, har en antändning skett. Således kan primärbrandplatsen fastställas till området kring skorstenen.

Vid en noggrannare undersökning av primärbrandområdet kan man konstatera att skadorna är som störst invid rökgången från braskaminen utgörs av en stålpipe med cirka 15 cm diameter. Pipan är isolerad i genomföringen av yttertaket, dock finns ingen isolering i genomföringen av vindsbjälklaget. Efter branden är avståndet från isolerad stålpipe till brännbart material cirka 25 cm. Hur förhållandet varit före branden, om något brännbart funnits ännu närmare pipan kan inte utsägas. Enligt BBRs funktionskrav skall temperaturen på brännbar byggnadsdel inte överstiga 80 grader. Äldre byggregler anger att minsta avstånd från oisolerad stålpipe till brännbart material skall minst vara 50 cm. Vidare skall ett schack finnas och schaktet skall vara täckt så att inget kan ramla ned mot den oisolerade pipan. Det finns inget som tyder på att ett sådant schakt har funnits runt pipan.

En undersökning av sotet efter dragning av pipan ger visst stöd för att en soteld kan ha orsakat ovanligt höga temperaturer i pipan. Dock kan även överhettning till följd av kraftigt eldande vara den direkta brandorsaken. Frågan får lämnas öppen. Det är dock överhettning som har spridigt brand till vinden.

Närbild på primärområdet. Pipan närmast kameran går från kaminen.

- En prioritering av området för genomförande av brandskyddskontroll bör göras då samma fel kan förekomma i fler hus i området.
- Vid återställande av huset skall en korrekt lösning av rökkanalens utförande genomföras.
