Brand i tvättmaskin, X-stad, söndagen den XX-XX-XX.

Christian Falk, räddningstjänsten.

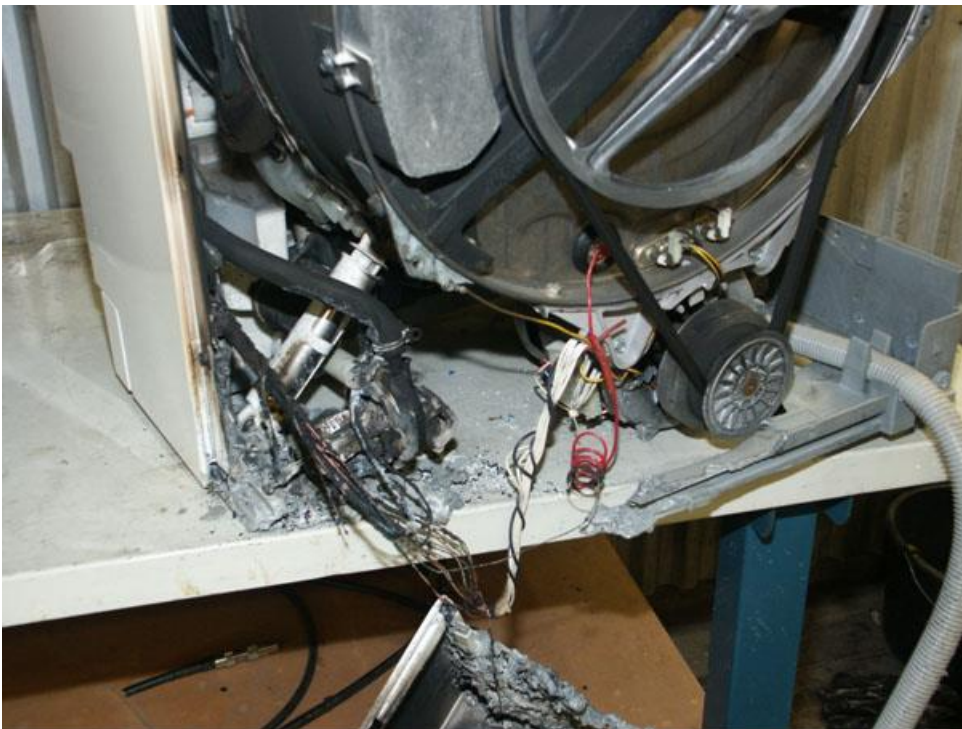
Bostaden var belägen i ett radhusområde i X-stad. Det som brunnit var en tvättmaskinen av märke X (identifierat märke). Vid undersökningen konstaterades att branden startat i avloppspumpens motor. Orsaken till branden är med stor sannolikhet att stora mängder sand och grus har samlats i avloppspumpen vilket har gjort att pumpen inte kunnat rotera med normal friktion. Det ökade pumpmotståndet har belastat motorn onormalt hårt med varmgång som följd.

Primärbrandområdet

- Trots stor belastning på motorn utlöser inte säkringen.
- Då det fanns en fungerande brandvarnare kunde branden upptäckas i tid.
- Kontroll av tvättgodset före tvätt minskar risken för att få in främmande föremål i maskinen och kan förhindra maskinhaveri eller brand.

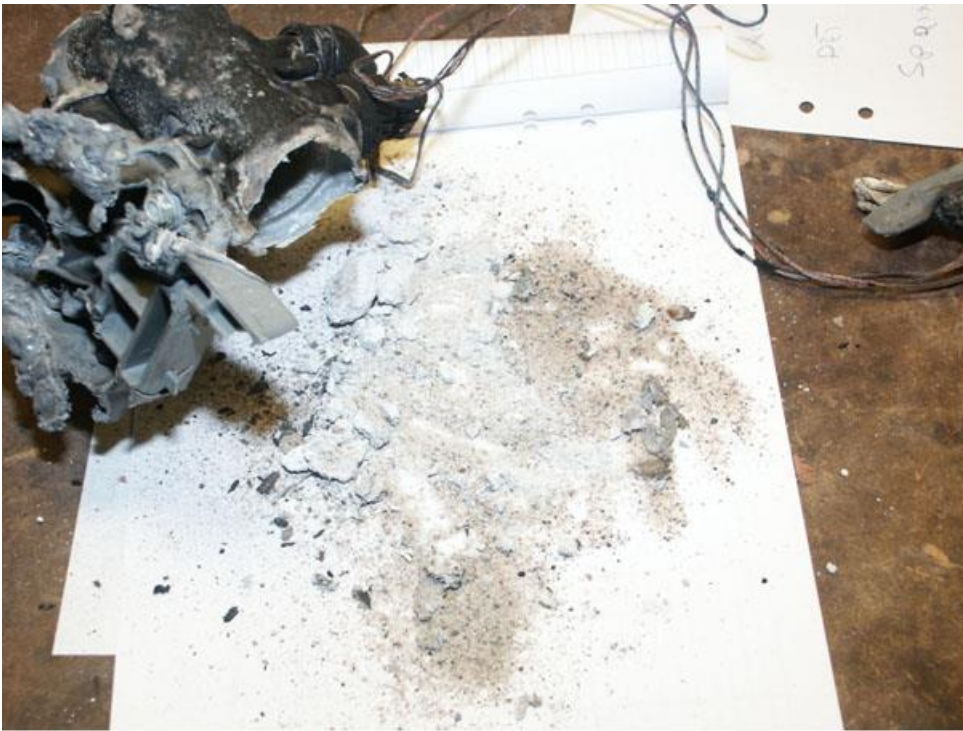
Pumpen innehöll grus och sand
