ANLEDNING TILL UNDERSÖKNING

Brand i bagerilokal, X-stad. Larmet inkom den XX-XX-XX kl. 10:21.

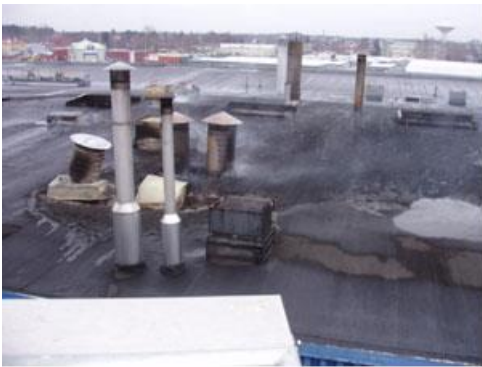
Taket är ej säkert att beträda, tackluckor med träram.
