INLEDNING

FÖRLOPP

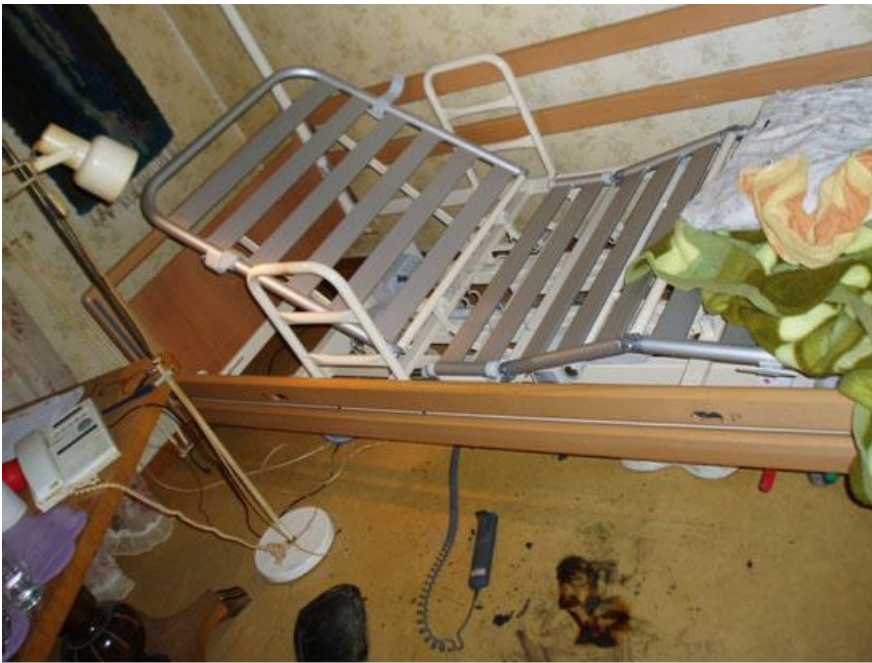
Trolig brandorsak är sängrökning.

Liten risk för spridning av branden utanför lägenheten. Brandskadorna var begränsade till madrassen samt lite rökskador i lägenheten i övrigt.

Brandskador på golv vid sidan om sängen

- Då detta återigen är en brand på samma servicehus inom ett halvår med ungefär samma brandorsak.
- # Rutiner för systematiskt brandskyddsarbete upprättas och efterlevs
 - # Brandutbildning av personalen.
 - # Automatiskt brandlarm installeras i lägenheterna för tidig upptäckt av brand.
 - # Rutiner för rökning skapas
