## **SAMMANFATTNING**

## **ANLEDNING TILL UNDERSÖKNING**

Brand i skola. Larmet inkom tisdagen XX-XX-XX, kl. 16:25.

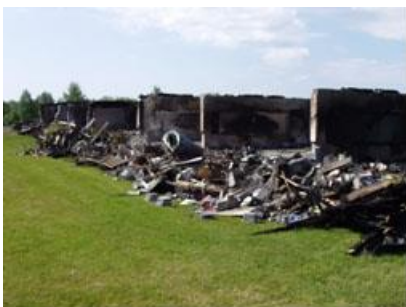
*Många murar utan större funktion. I bildens bortre hörn har en liten del klarat sig bättre.*
