Brand i villa, skorstenspipa och regelverk.

Brandutredare Lars-Inge Wahlström.

En villa 1½ plan uppförd i trä utvändigt beklädnad i panel och takbeklädnad i tegelpannor.

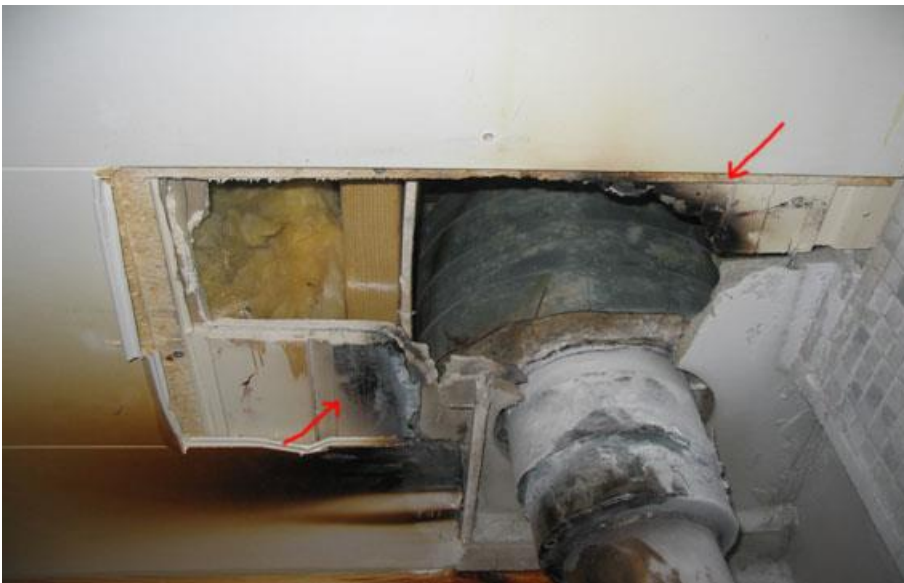
Inleds samma kväll. Efter att vi rivit på övervåningen och där är inga skador utom på isolering kring rökröret. Sedan i taket kring rökrörets genomföring. Där har det brunnit och har kolningsskador på endträ (spontat trä) som är under innertak. Sedan ser skorstensschaktet inte bra ut har bara en 6 mm gipsskiva. Nu har inte branden spridit sig till själva schaktet men hade det fått pågått längre så hade inte den skivan stoppat branden. Ägaren påtalar att han fått godkänt från sotare, ombyggnaden är 1 år gammal. Den brand och kolning i ändträet kan vara att det har legat nära rökröret. Sotaren kontaktas dagen efter och besked från denne är att det skall göras om från början med rökröret.

Orsaken till branden är troligen att endträet har torrdestillerat och då sänkt antändningstemperaturen för trä.

*Här har det tagits bort innertak som visar de skador på det spontade virket.*
