## ANLEDNING TILL UNDERSÖKNING

Brand i radhuslänga, stad X. Larmet inkom torsdagen den XX-XX-XX, kl. 00:29

## OBJEKTET

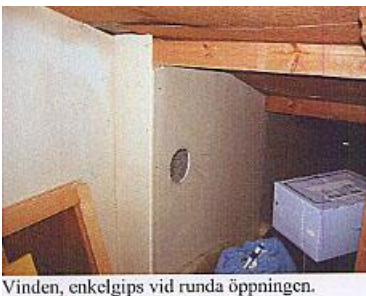
Radhuslänga med 8 lägenheter i två plan byggd i mitten på 1970-talet, varje plan 60 m<sup>2</sup>. Bärande stomme i betong. Takkonstruktion med takstolar av trä, enkel masonite, läkt och ytterst takpannor av eternit. Gipsskivor mellan respektive lägenhetsvind, men passningen är sådan att det ej blir någon riktig avskiljning. Även öppningar mot yttertakets masonitskivor. Startlägenheten hade inglasat uterum i bottenplan.

Mycket stor spridningsrisk och även spridning. Riskerna har utgjorts av otäta avskiljningar på vinden, oklassade och oisolerade vindsluckor, och även utvändiga lägenhetsförråd.

Vinden, enkelgips vid runda öppningen.

Oklassade vindsluckor bör bytas/förstärkas. Fastighetsägaren är uppmärksam på problemet. Brandvarnare kan vara till nytta även på utsidan av ett hus. Låsmöjlighet på inglasade uterum är ingen nackdel.

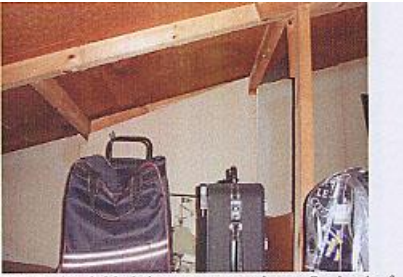
Här är det dubbelgips, men passningen är si och så.

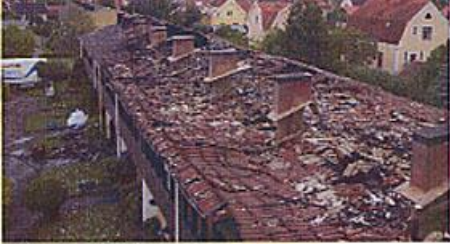
Branden har startat på golvet i ett inglasat uterum. Brandorsak anlagd brand.

*Efter branden. Längst bort mera kvar av taket. Branden har startat hitom bilden på höger sida av byggnaden*
