ANLEDNING TILL UNDERSÖKNING

Brand i del av gymnasieskola. Larmet inkom fredagen den XX-XX-XX, kl. 02:40.

OBJEKTET

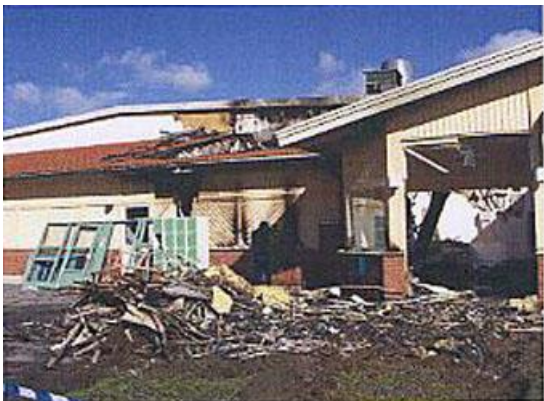
Hål nr. 3: Hålets nedre del 150 cm ovan marknivå. Panelbrädorna brända som om branden börjat inne i väggen. Förrådet innanför relativt oskadat och endast lite sot i taknivå. Dörren till det förrådet från korridoren var låst. Inbrottslarmet löste ut c:a 10 min. efter att brandkåren kommit till platsen. Ingen eldragning fanns i väggen.

Ovan hål tre syns att branden gått vidare uppåt.
