HÄNDELSE

UNDERSÖKNING

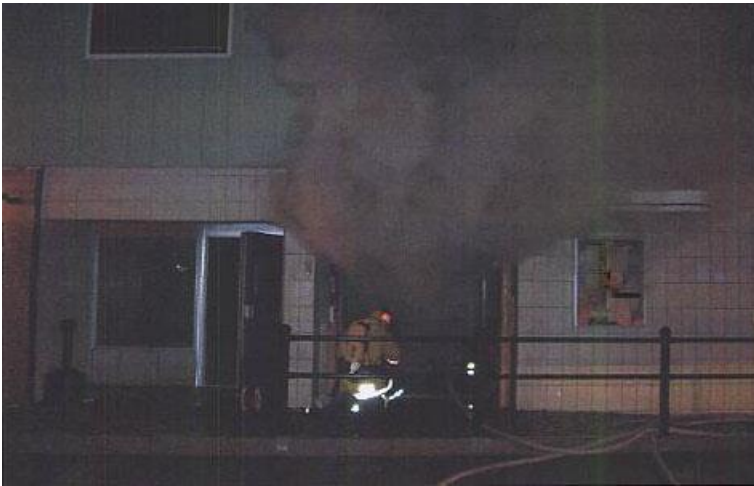
Vid räddningstjänstens framkomst vällde rök ut från entrén och rökdykarna fick retirera p.g.a. hetta.
