HÄNDELSE

Brandingenjör NN och brandinspektör MM på plats 2 dagar efter avslutad insats.

1 1/2-plans hus i vinkel med oinredd vind, sammanbyggt med garage. Ytterväggar i murverk, klädda invändigt med gips. Fastigheten är under renovering. Klinkergolv i kök. Undertak klädda med träpanel. Brandvarnare saknas.

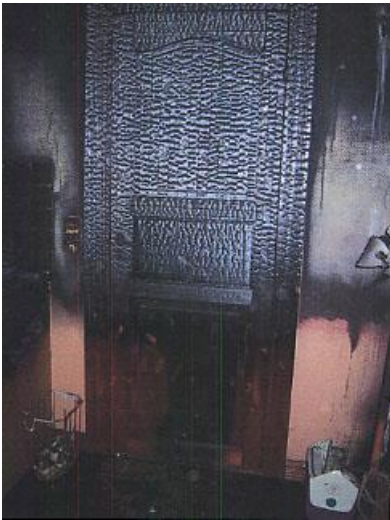
Neutralplan vid dörr till badrum

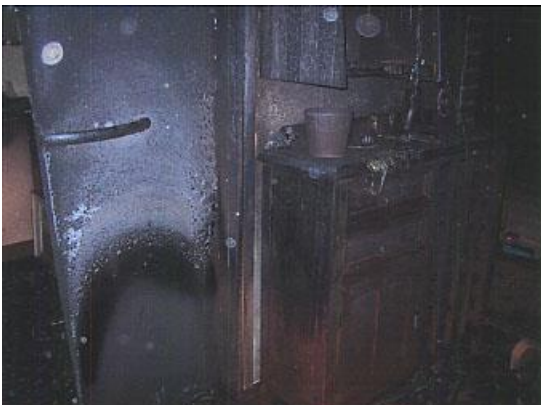
Skadorna på frysen tyder på att dörren har varit stängd och branden har kommit från höger och övre delen. Vid utredningen står kylens dörr öppen. Utredningen konstaterar att:

Det fastslås att kylskåpsdörren har vid brandens start stått öppen. Värmeskador utvändigt på kylan är kraftigare i övre delen och den vänstra sidan. Detta tyder på att startföremålet troligen är fläkten i kylskåpet.

Öppen kylskåpsdörr och bänkhylla
