## ANLEDNING TILL UNDERSÖKNING

## OBJEKTET

Flerfamiljshus, flera likadana byggda i början på 1990-talet. Inglasade balkonger ovan markplan.

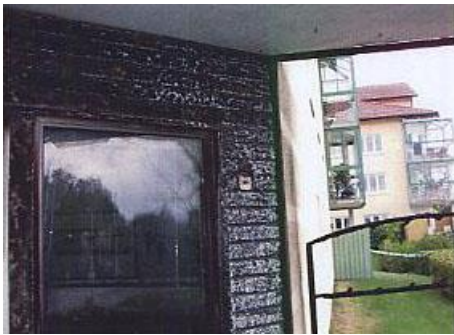
Träpartiet runt altandörren är kraftigt bränt, fönsterglasat uppvisar sprickor. I dörrens glasparti har skärvor rasat, men innerrutan har stått emot. Ingen rökspridning in i lägenheten, förutom då dörren öppnats vid släckförsöket. Fasaden putsad, endast träpanel runt dörr och fönster. Ovanliggande balkong skyddas av 15 cm betong, men runt kanterna finns en springa på 5 cm. Rökgaser har gått vidare uppåt den vägen, även tredje våningens inglasning uppvisar sot på in- och utsidan.

*Kraftigt bränt träparti. Glaset uppvisar sprickbildning*
