ANLEDNING TILL UNDERSÖKNING

Brand i bastutunna , badhus X.

UTFÖRD AV

Tommy Broholm, räddningstjänsten den xx-xx-xx.

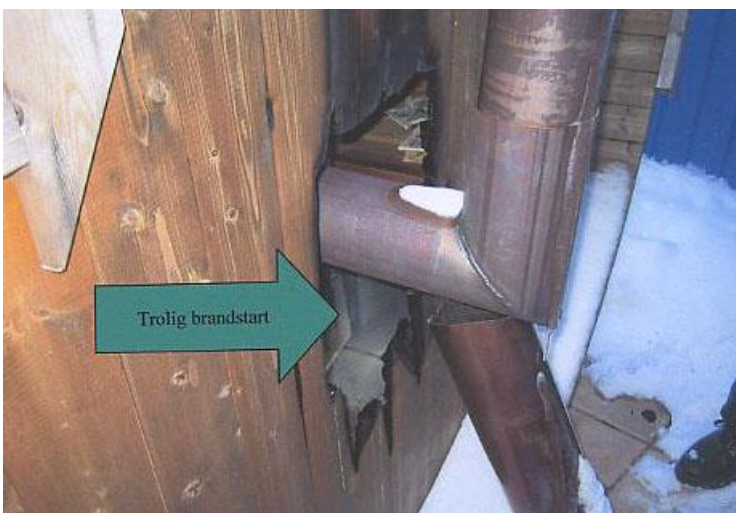
Brandbilden visar tydligt att branden startat runt rökgången. Med stor sannolikhet har träet efterhand torrdestillerat, varvid antändningstemperaturen på träet sänkts till uppskattningsvis 100-120 grader. När sedan tunnan eldats har det korta avståndet mellan rökrör och trä gjort att temperaturen överstigit antändningstemperaturen och branden har varit ett faktum.

Bild från utsidan av tunnan

Vid placering av liknande tunnor måste man vara observant på hur den placeras i förhållande till brännbart material i närheten, för att undvika en spridning vid en ev. brand i tunnan. Vid kontakt med tillverkaren uppger denne att konstruktionen ändrats sedan aktuell tunna tillverkades.
