OBJEKTET

HÄNDELSEN

UNDERSÖKNINGEN

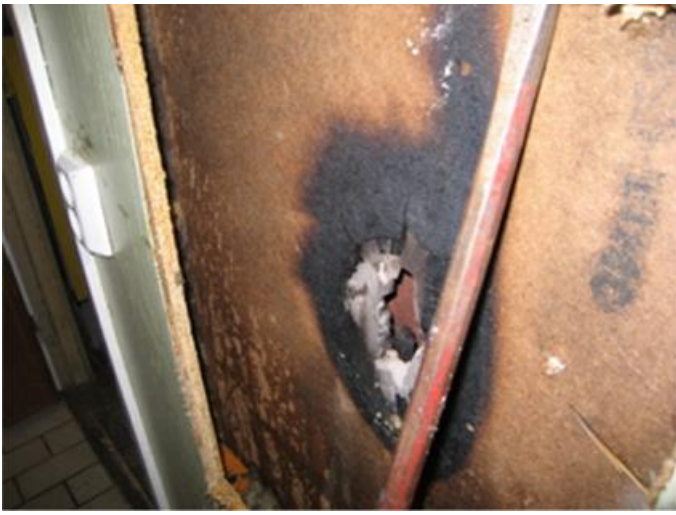
Undertecknad var rä-ledare vid insatsen och kunde snabbt konstatera vad orsaken var till värmeutvecklingen i väggen. Från pannan som var en panna av märke X från 1988 var det en rökstos som var ca. 3 cm. från väggen. Denna stos var när jag kontrollerade temp. ca. 75-80 grader. Då har familjen endast eldat för varmvatten under dagen. Väggen bestod utav en enkelgips och direkt innanför denna en masonitskiva, isolering och träreglar. Denna konstruktion har man använt i 18 år!! Det som är anmärkningsvärt är att en brandskyddskontroll gjorts av sotare under våren. Denna sotare har undertecknad varit ute med på objektet dagen efter insatsen. Jag påtalade vikten av att se helheten i kontrollen.

Eftersom stosen från pannan endast satt ca. 3cm. från väggen har en torrdestillation skett i det brännbara material som sitter i väggen . Eldstaden har fungerat i 18 år i detta utförande !!

En brandskyddskontroll har utförts den xx-xx-xx och man har missat detta. Det är viktigt när man gör brandskyddskontroll att man ser till helheten i utförandet. I byggnader byggda på 60- och 70-talet har inte det material som vi bygger med idag. Detta är en brandrisk i många byggnader som eldar med tex. ved. Svårigheten är att veta vad som döljer sig i tex. väggar och bjälklag.

Brandvarnare som är ihopkopplade med varandra bör användas i större utsträckning där framförallt vedeldning förekommer.
