ANLEDNING TILL UNDERSÖKNINGEN

Brand i studentlägenhet X-gatan, X-stad, den xx-xx-xx.

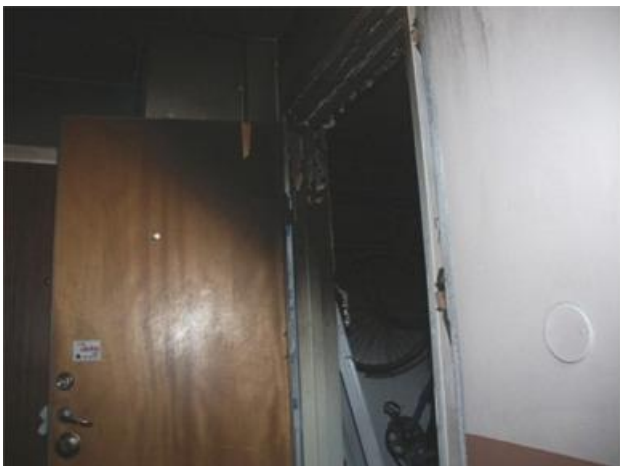
Branden utvecklades till en fullt utvecklad rumsbrand i starttrummet. Branden har spridit sig till korridoren samt även ut i trapphuset via den öppna lägenhetsdörren. Omfattande rökspridning har förekommit till ovanliggande lägenheter, främst via trapphuset och tillfälligt öppnade dörrar i försök att utrymma. Viss rökspridning har även skett i ett el-schakt som går mellan våningarna, detta fenomen har även vid tidigare bränder konstaterats i området. Brandvarnare fanns i lägenheten, dock är det oklart om de fungerade.

Branden hade spridit sig ut till trapphuset via lägenhetsdörren som stått öppen under brandförloppet.

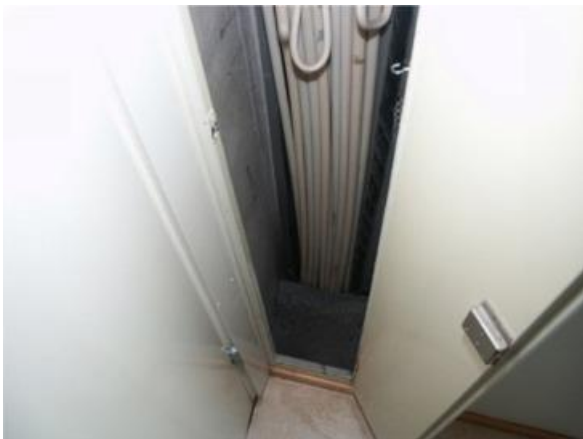
Schaktet som spred rök till ovanliggande lägenhet.
