## ANLEDNING TILL UNDERSÖKNINGEN

Brand i bastu i ett ombyggt uthus i X-by, tisdagen den xx-xx-xx.

## UNDERSÖKNINGEN UTFÖRD AV

Christian Falk, Räddningstjänsten i X-stad.

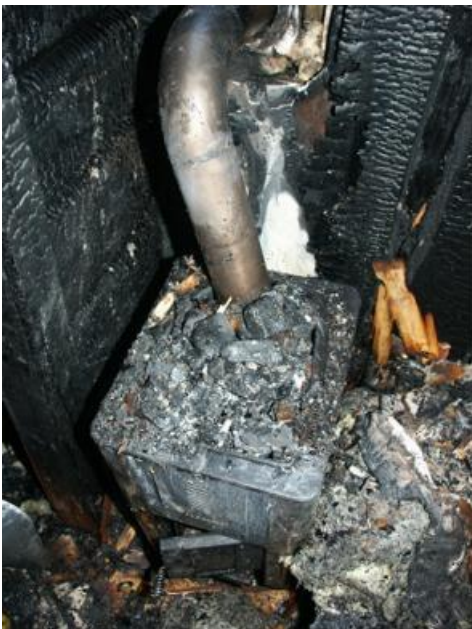
Byggnaden, ett ombyggt uthus, innerhåller bastu med relaxavdelning, toalett, duschutrymme och ett pannrum och är i ett plan med vind. Uthuset är cirka fyra meter brett och sju meter långt. Yttertaket består av plåt på underliggande spånsticketak. Uthuset är sammanbyggt med en åtta meter hög silobyggnad med en längd på tolv meter och bredd på cirka tre meter. Silobyggnaden fungerar som flisförråd och inrymmer även en större varmvattenberedare som betjänar gårdens två bostadshus. Bastudelen i uthuset är cirka en gång en och en halv meter stor och har ett bastuaggregat som eldas med ved. Bastun har använts tidigare under kvällen av sonen i familjen. Ägarinnan till huset märkte, strax före midnatt, att rök strömmade ut från uthusets tak mot silofasaden, och larmar räddningstjänsten. Brandbilden talar för att branden har startat bakom bastuaggregatet, intill rökröret. Brandorsaken är att strålningsvärmen från aggregatet eller rökröret har antänt träpanelen. Bastuaggregatet är felaktigt monterat och sitter alldeles för nära träpanelen.

*Den undermåliga placeringen av bastu-  
aggregatet.*

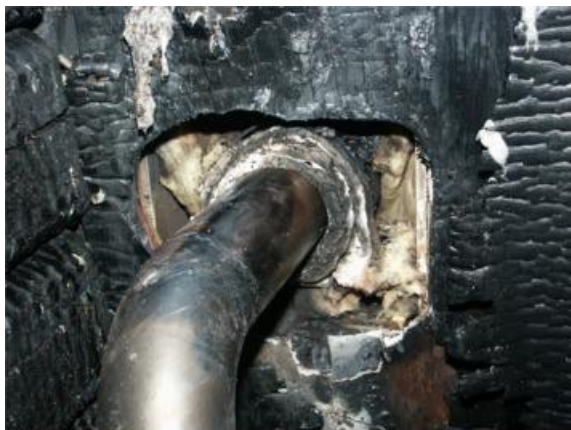
*Rökröret är oisolerat fram till genomföringen i väggen.*
