ANLEDNING TILL UNDERSÖKNING

Kortslutning i en El-skarv dosa

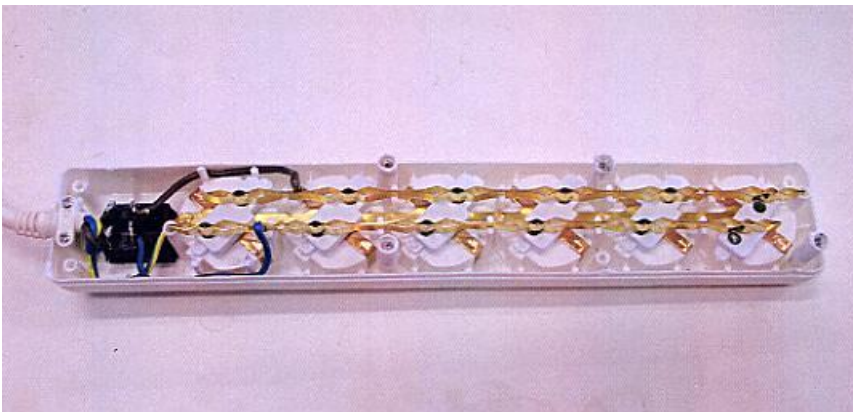
Grenkontakten är delad, inget att anmärka på.

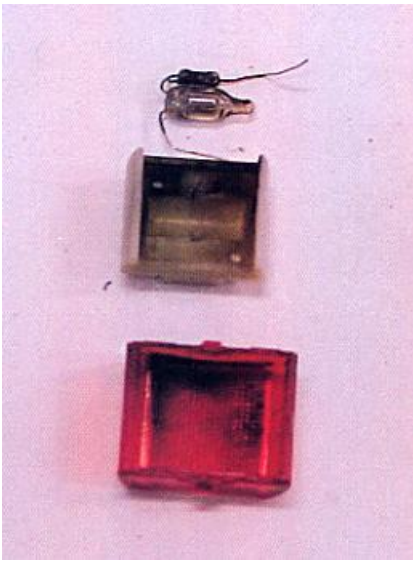
- Strömställarens motstånd hade gått sönder.
- Sot- och värmeskador i plasten närmast motståndet.
- Sot på den röda skyddsplasten för lampan.
- Inga annat fel kunde upptäckas eller mätas.

Delar av strömställarens lampa och ett motstånd.
