Olycksfallstillbud i samband explosion i schaktugnsanläggning vid företaget X:s smältverk i X-stad. Refererande till telefonsamtal med er angående olycksfallstillbud i samband med explosion i vår schaktugn återkommer jag nu med fullständigare information kring omständigheter och orsaker till det inträffade.

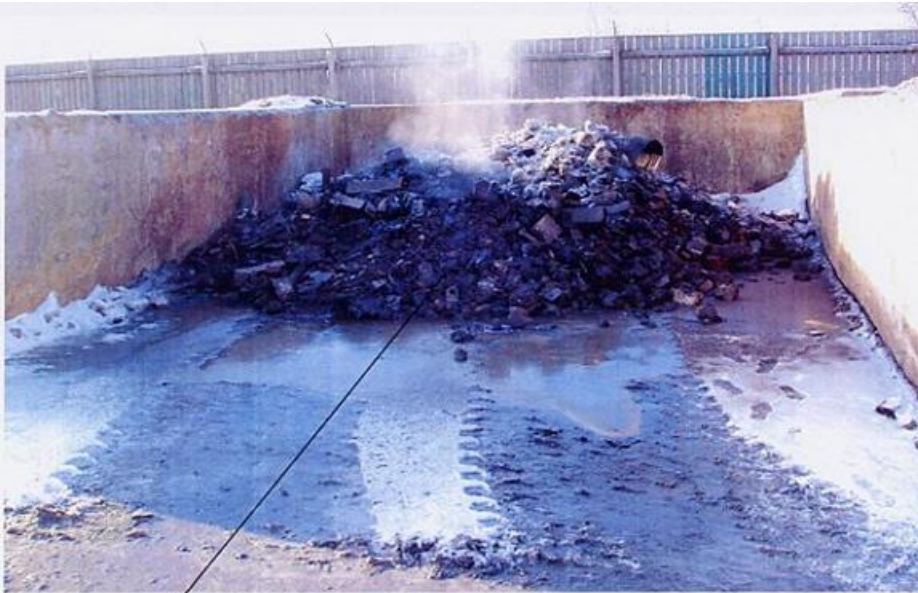
Torsdagen den xx-xx-xx kl 22.00 inträffade en kraftig explosion i smältverkets schaktugn. På ugnspanet där personalen befann sig slog eld ut ur blästerluftanslutningar till ugnen och kraftig rökutveckling uppstod. Vid ugnstoppen där chargering av material till ugnen sker med lastmaskin kastades en stor mängd chargerat material ut på uppkörsrampen. Materialet var till stor del antänt. Även ugnsgas kom ut, antändes och brann utanför ugnstoppen.

**Bara för att man skall få en uppfattningen är detta är cirka 20 ton som slungades ut ur ugnen vid explosionen**
