## **ANLEDNING TILL UNDERSÖKNINGEN**

Brand i ett cykelstall som var byggd i anslutning till ett garage och ett hyreshus.

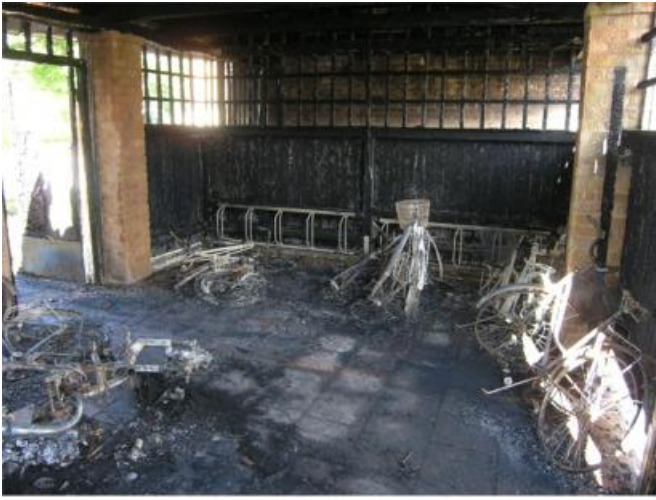
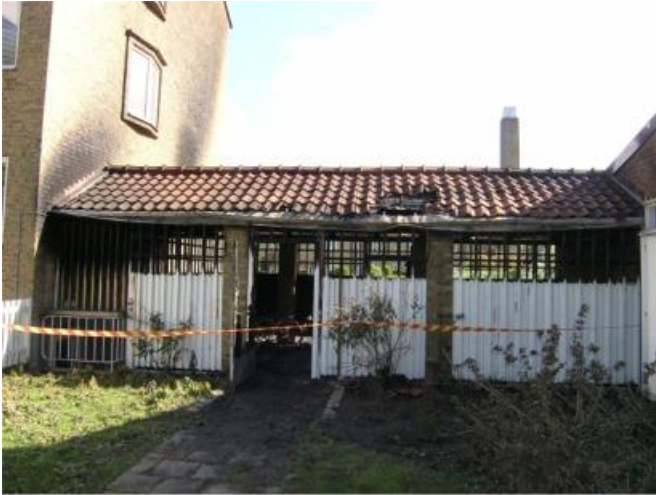
Min uppfattning var att branden var anlagd med detta häftiga brandförlopp som fanns. Eftersom det fanns ca 15 st cyklar och 2 st mopeder så är det mest troliga att någon tömt en moped/mopederna från bensin och sedan hållt ut bensinen längs med innerväggarna, cyklar och mopeder.

Jag kontaktade bostadsbolagets jourman och sa att detta måste åtgärdas omedelbart och att även övriga brandposter i området måste funktionstestas. Detta skall sen protokollföras i det systematiska brandskyddsarbetet. Jag tycker inte att cykelstall skall byggas i anslutning till fastigheter som det var i detta fallet.
