SAMMANFATTNING - ERFARENHETER

Brand i flerbostadshus.

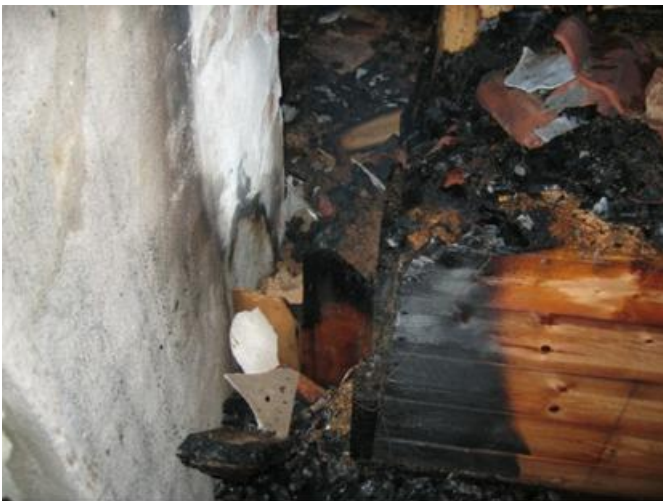
och takstolarna är kolade med de kraftigaste skadorna i anslutning till området vid skorstenen. I det området kan också ses brandskador i golvbjälklaget med de kraftigaste skadorna på skorstenens västra sida. Skadorna leder ned i bjälklagskonstruktionen som består av träreglar isolerade med sågspån. Dessa skador är de lägst belägna skadorna som kan hittas. Brandskador finns även på ett brädfodrat schakt där ventilationskanalerna till underliggande våningar har löpt. Vindsvåningen har fönster på båda kortsidorna och på glasrutorna kan ses en brunaktig sotbeläggning, kraftigast på det södra fönstret, närmast skorstenen.

Branden har orsakats av att lägenhetsinnehavaren har eldat kraftigt i den öppna spisen vilket sedan lett till att branden spridits via det murade skorstensschaktet till vindsvåningen. Orsaken till spridningen är troligen otätheter i skorstenen. Där har branden fått fäste och spridits vidare till det brädfodrade ventilationsschaktet vilket lett till att rök spridits till underliggande våningar, dock i mindre omfattning. Branden har inte lett till övertändning, men de kraftiga kolningsskadorna på vinden visar att det varit en stor risk. Dock har tillgången till syre troligen varit begränsad då rutorna i fönstren hållit, samt att takfoten varit tät, vilket lett till att branden inte kunnat utvecklas. Den bruna sotbeläggningen på fönsterrutorna tyder också på att branden varit underventilerad.

Brandskador vid golvbjälklaget i anslutning till murstocken. På bilden kan också ses att putsen på murstocken varit tunn då teglet skymtar fram på vissa ställen.
