ANLEDNING TILL UNDERSÖKNINGEN

Brand i kompressor i samband med reovering av lägenhet.

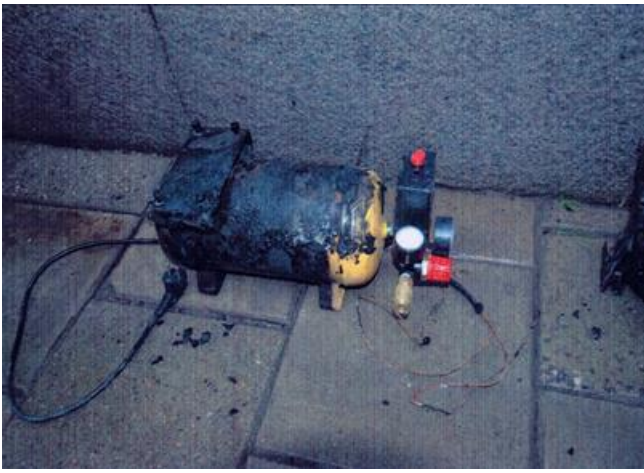
Kompressorn hade införskaffats tidigare under året på butik Y och är av märket Z (Identifierat märke). I fotodokumentationen finns bilder på både den brunna kompressorn och en oskadad av samma fabrikat. I anslutning till kompressorn har inte hittats något annat som skulle kunna ha startat branden utan det ser ut som om den startat i motorn och antänt den ovanföriggande plastkåpan.

Branden har med största sannolikhet startat i kompressorns motor.

Bild på kompressorn som brunnit

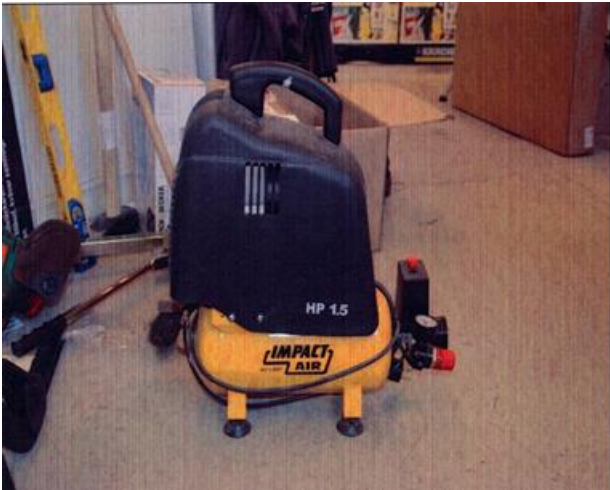
Bild på en oskadad kompressor
